# 生涯学習施設としての中学校技術室の活用 (第1報)

—— 宮崎県内中学校技術室の施設・設備 ——

Practical Use of Technology Education Shops in Junior High Schools  
as Facilities for Lifelong Learning Part I

— The Facilities and Equipments of Technology Education Shops in Miyazaki Prefecture —

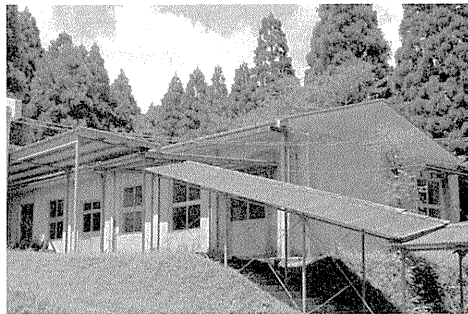
写真2 築35年以上のRC造技術室

特に最近の20年間では、RC造の技術室は71.8%を占め（写真1）、経年数35年以上のRC造は5校のみである（写真2）。次いで「鉄骨造、その他」が全体の50校（34.0%）となっているが、最近の20年間では少なく（写真3）、そのほとんどが昭和40年代前半以前に建てられた技術室である（写真4）。「木造」の建物は、18校（12.2%）で最も少なく、昭和62年（1987年）の木造建築物に関する基準改正に伴って建設された新しい技術室（写真5）と昭和30年代以前に建設された古い技術室（写真6）に分かれる。

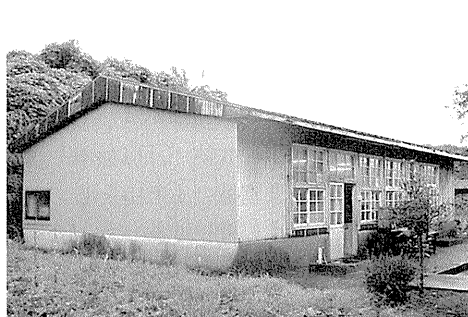
写真4 築35年以上の鉄骨造技術室

経年数35年以上経過した技術室の場合、その補修履歴や使用状況によって老朽化の度合いは異なるが、鉄骨造では外壁や屋根にトタンを使用している場合が多く、断熱も不十分なことから、夏暑く冬寒いとの指摘もあった。その他、照明の照度不足、窓枠が建築当時のままで開閉が困難な部屋、技術室への渡り廊下に屋根がないなど改善すべき箇所も認められた。

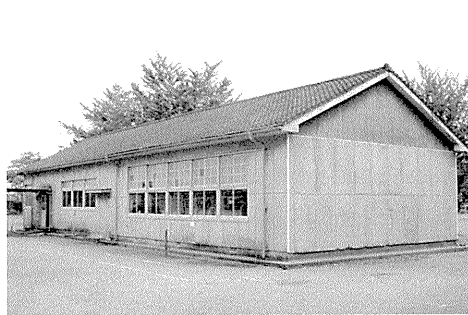
写真6 築35年以上の木造技術室

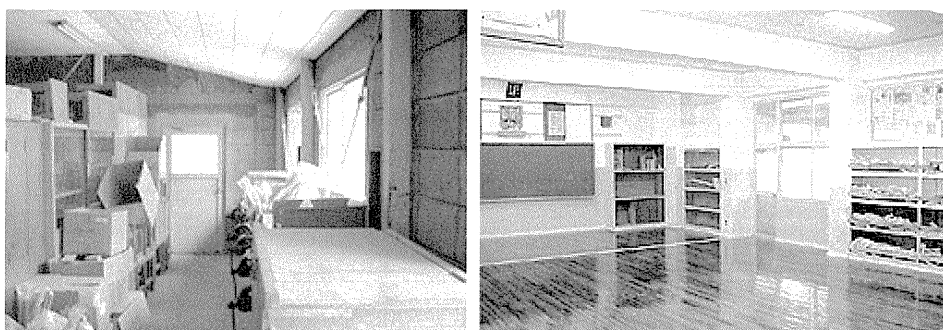
写真7 第2技術実習室の利用例

しかし、近年の生徒数の減少や授業時間数の削減に伴い、技術実習室を2室以上保有していても1室のみを授業で使用し、他の1室（第2技術実習室）を技術・家庭科とは関係ない物品

の倉庫（写真7左）や生徒の材料置き場として教室の一部を利用するのみで、実習では使用していない場合も認められた（写真7右）。このような状況は、訪問調査校の内、技術実習室を2室以上保有する31校中では15校において認められた。なお、倉庫を保有している学校は、31校で全体の2割程度である。

左：倉庫となっている利用例、右：生徒の材料置き場としての利用例

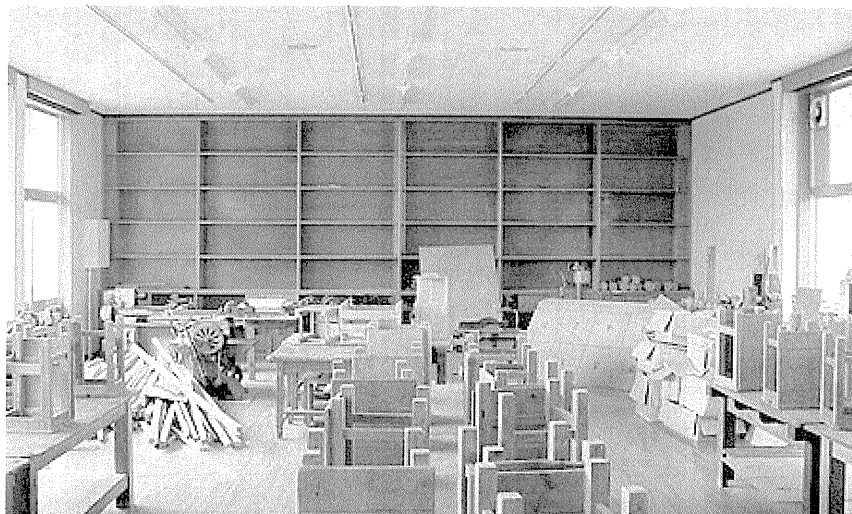
ここで、老朽化した加工機械群の設置されている実習室の一例を写真9、10に示す。写真9は、1984年に改築されたある技術実習室の後部を撮影したもので、写真10はこの実習室に設置されている各種加工機械である。築20年に満たないこの実習室後部に配置されている加工機械群は、そのほとんどが1966年に産業教育振興法の補助金を受けて整備されたものである。それ以降、1984年の技術室改築時にも更新することができず、現在36年が経過し、駆動しても安全面から授業では使用不可な機械ばかりとなっている。

写真9 老朽化した加工機械のある技術実習室の一例（1984年築）

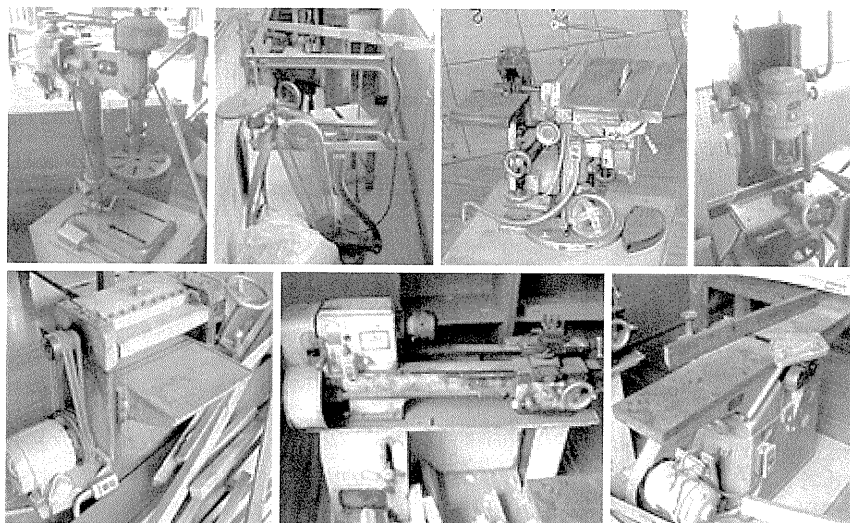
写真10 加工機械（1966年購入）
