Manufacture and Performance of Medium-Hardness Gears

(Tooth Surface Failure of Various-Finished gears)

○正 中西 勉 (宮崎大) 正 有浦泰常 (九州大)

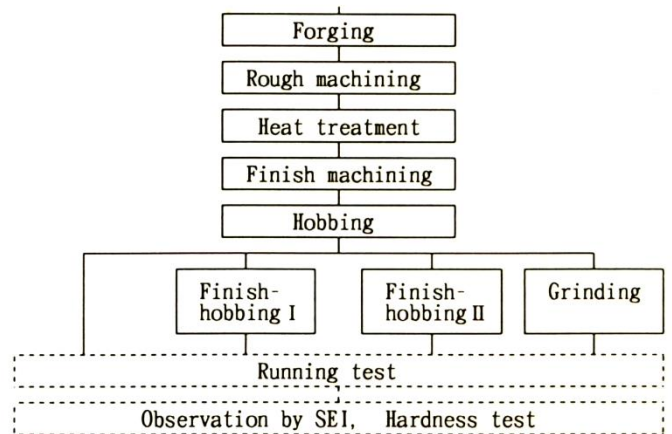
Fig.1 Outline of gear-manufacturing methods

2.2 各種仕上げ歯車の加工工程 図1に各種仕上げ歯車の加工工程概要を示す。なお、それぞれの仕上げ歯車においては、小歯車・大歯車ともに生産性と負荷能力向上の点から一般的な歯車でホブ切り可能な上限硬さを考慮して、所定の硬さ(330HBS程度)になるように焼入れ焼戻しを施し、次に、ブランクの仕上げ加工後高速度鋼普通ホブでホブ切りしたもの(ホブ切り歯車)、さらに、高速度鋼仕上げ専用ホブで仕上げホブ切りしたもの(仕上げホブ切り歯車Ⅰ)、超硬仕上げ専用ホブで仕上げホブ切りしたもの(仕上げホブ切り歯車Ⅱ)、歯面研削仕上げしたもの(研削歯車)である⁽¹⁾⁽²⁾⁽³⁾。

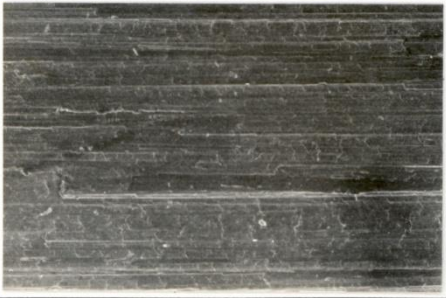
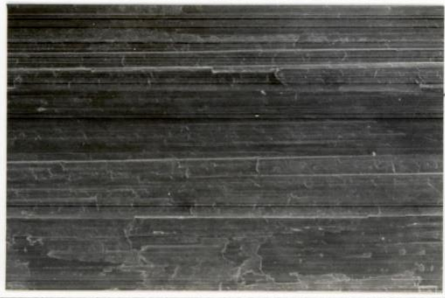
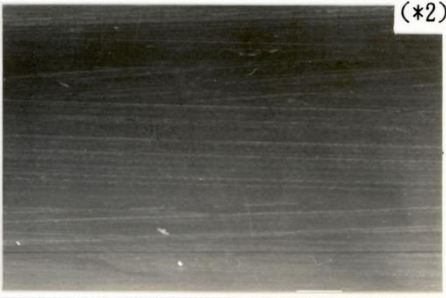
Fig. 2 SEM photographs of finished tooth surface (pinion)

3.1 仕上げ歯面の状態 図2に各種仕上げ歯車の仕上げ歯面の走査型電子顕微鏡による詳細観察例(代表的に小歯車歯元面の未接触部)を示す。これらの観察結果から、

(1) ホブ切り歯車の場合、加工目の凹凸およびその間隔が不均一になっていること(歯形方向に測定した歯面粗さは 8~19 μ mRmax),

(2) 仕上げホブ切り歯車Ⅰの場合、ホブ切り歯車に比べ切削中の構成刃先による傷も少なく、加工目の凹凸および間隔がいくらか規則的になっていること(歯面粗さは 5~7 μ mRmax),

(3) 仕上げホブ切り歯車Ⅱの場合、ホブ切り歯車・仕上げホブ切り歯車Ⅰに比べさらに加工目の凹凸も小さくなっていること(歯面粗さは 3~6 μ mRmax),

(4) 研削歯車の場合、歯面粗さを出来るだけ小さくする目的で歯面研削を適用したことであり極めて滑らかになっていること(歯面粗さは 1~2 μ mRmax),
がわかった。

| Hobbed gears, 8~19 μmRmax | Finish-hobbed gears II, 3~6 μmRmax | Ground gears, 1 μmRmax (*1) |

(*1): Various finished gears, Initial tooth surface roughness. (*2): SEM photograph at 11mm from tip, $\perp 100\mu\text{m}$.

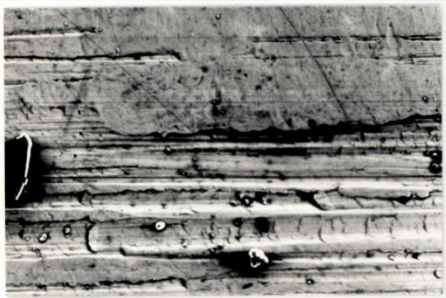
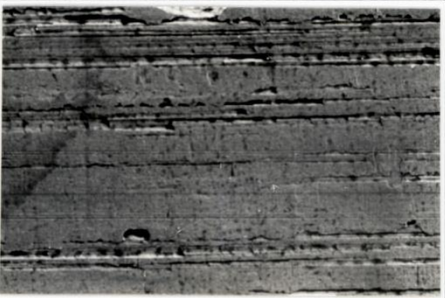
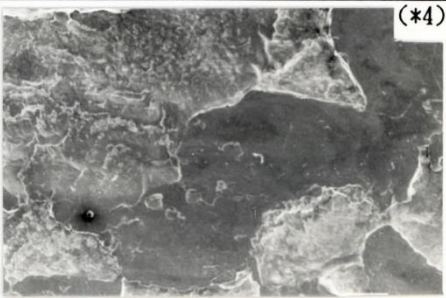
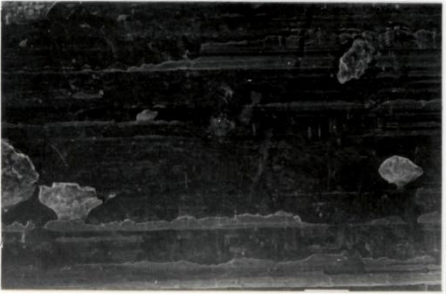
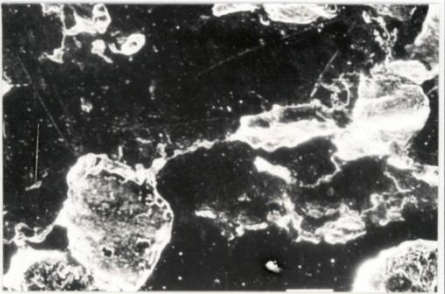
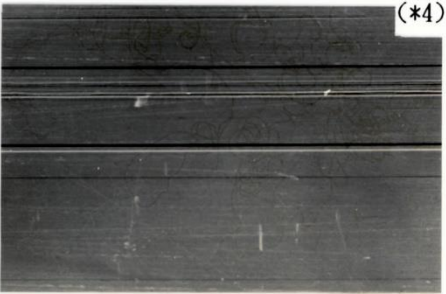
Fig. 3 SEM photographs of tooth surface failure after running (pinion)

| Hobbed gears, 10 μmRmax $\sigma_H = 340\text{MPa}, N_1 = 10^7, P_1 = 0.02\%$ (66, 0, 0, 0) | Finish-hobbed gears I, 6 μmRmax $\sigma_H = 490\text{MPa}, N_1 = 10^7, P_1 = 0.07\%$ (169, 0, 0, 0) | Hobbed gears, 14 μmRmax (*1) $\sigma_H = 690\text{MPa}, N_1 = 2 \times 10^6, P_1 = 3.37\%$ (*2) (1034, 339, 33, 5) (*3) |
| Finish-hobbed gears II, 4 μmRmax $\sigma_H = 690\text{MPa}, N_1 = 10^7, P_1 = 0.50\%$ (232, 35, 6, 0) | Finish-hobbed gears II, 3 μmRmax $\sigma_H = 830\text{MPa}, N_1 = 10^7, P_1 = 3.24\%$ (570, 171, 50, 23) | Ground gears, 1 μmRmax (*1) $\sigma_H = 1180\text{MPa}, N_1 = 10^7, P_1 = 0.04\%$ (*2) (18, 2, 1, 0) (*3) |

(*1): Various finished gears, Initial tooth surface roughness. (*2): Hertzian stress, Cycles run, Pitting area ratio. (*3): Number of pits (diameter mm ; $\sim 0.3, 0.4\sim 0.6, 0.7\sim 0.9, 1.0\sim$). (*4): SEM photograph at 7mm from tip, $\perp 100\mu\text{m}$.

4.1 運転歯面の状態 図3に、各種仕上げ歯車の運転歯面の走査型電子顕微鏡による詳細観察例（代表的に小歯車の歯元面のピッチ線寄り）を示す。なお、図中に設定負荷条件・繰返し数・ピッチング面積率（発生したピット

の全面積を全作用歯面面積で除した値）・ピットの大きさの分布（発生したピットの全個数を大きさ別に区分した値）を併記している。これらの観察・測定結果から、各種仕上げ歯車の運転歯面については、いずれの設定負荷条件でも歯車の損傷形態として歯面の疲労（ピッチング）であり、その状況が異なっていること、すなわち、

(1) プロブ切り歯車の場合、設定負荷条件の上昇とともに歯面の加工目が消失し滑らかになっているものの、特に高負荷条件ほど少ない繰返し数で歯元面にき裂・ピットが発生していること、

(2) 仕上げプロブ切り歯車 I の場合、プロブ切り歯車と同一設定負荷条件のうち、低い負荷領域では仕上げ歯面の加工目

の存在が認められホブ切り歯車に比べピットが少なく、高い負荷領域ではホブ切り歯車と同様仕上げ歯面の加工目が消失し歯元面にき裂・ピットが多数発生していること、

(3) 仕上げホブ切り歯車 II の場合、仕上げホブ切り歯車 I に比べ設定負荷条件のさらに高い負荷領域で仕上げ歯面の加工目が消失し、高負荷条件のため少ない繰返し数で歯面はより滑らかなになり歯元面に大きなピットが発生していること、

(4) 研削歯車の場合、極めて高い設定負荷条件においても、仕上げ後の歯面が滑らかなため運転中の接触状況が良好でほとんど始めの歯面の状態が維持され、ピットもわずかしかなかった。

(3) 運転歯面の状態から、負荷とその繰返しで仕上げ歯面の加工目が消失する運転条件下ではピットが多数発生していること、仕上げ後の歯面が滑らかなほど高負荷条件下でも良好な接触状態が維持できピットも少ないこと、

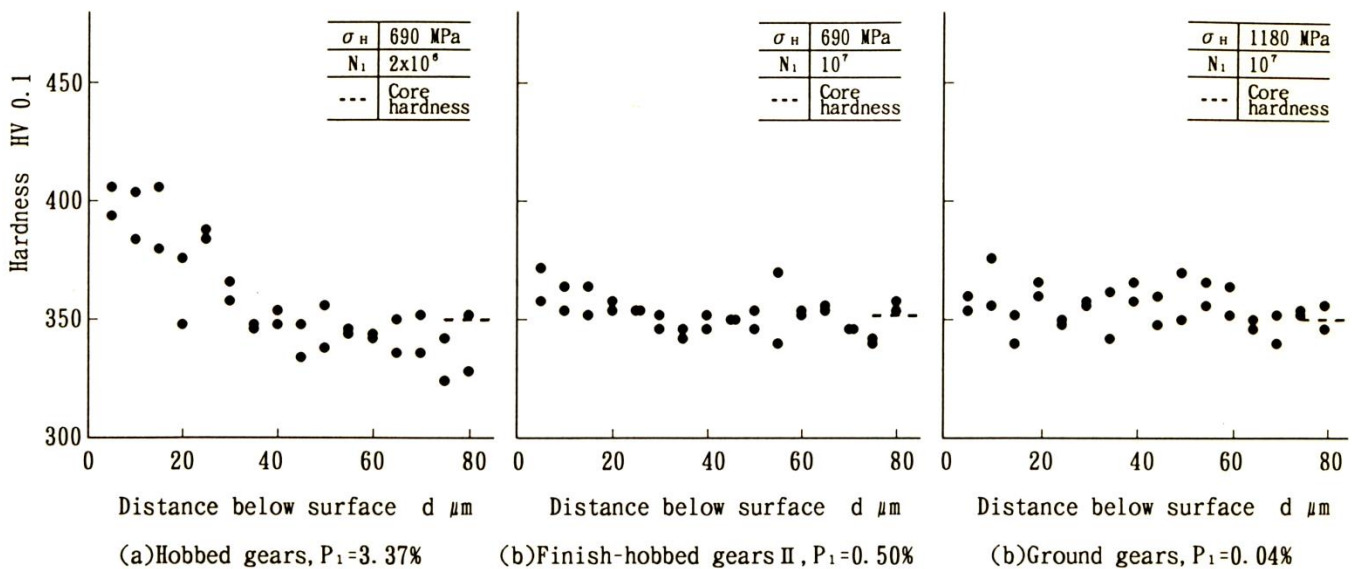
Fig. 4 Sectional hardness distributions of gear tooth (pinion, near the surface at pitch line)

4.2 運転歯面の硬さ 図4に各種仕上げ歯車の運転歯面の微小硬度計による硬さの測定例(代表的に小歯車のピッチ線付近歯面近傍)を示す。なお、図中に設定負荷条件・繰返し数・ピッチング面積率を併記している。これらの測定結果から、運転歯面の歯面近傍硬さについては、歯車の損傷すなわちピッチングと関連があり、歯面のごく表面近傍において、

(1) ホブ切り歯車の場合、設定負荷条件の低い負荷領域では硬さの変化が少なくピットがほとんど発生せず、高い負荷領域では負荷の少ない繰返しでも著しい加工硬化が認められ大きなピットが発生していること、

(2) 仕上げホブ切り歯車 I・II の場合、ホブ切り歯車と同様な傾向で加工硬化が認められる設定負荷条件下では多くのピットが発生していること、

(3) 研削仕上げ歯車の場合、設定負荷条件の極めて高い負荷領域でも硬さの変化は少なくピットがほとんど発生していないこと、

がわかった。
次に、運転歯面の断面硬さの測定結果から、各種仕上げ歯車のいずれにおいても負荷とその繰返しによる硬さの変化は、一般的に計算される最大せん断応力の発生位置⁽⁴⁾の場所を含め認められなかった。したがって、このことは、各種仕上げ歯車に生じるピッチングが運転条件、すなわち、かみあい中の歯面上に生じる油膜厚さ⁽⁵⁾と歯面粗さの突起との相対関係で歯面が滑らかなになるとともに歯面のごく近傍に大きな局所的応力が作用し、その繰返しにより歯面

(表面)が被害を蓄積し、き裂の発生・伝播・はく離の過程で生じることを示している。

(4) 運転歯面の硬さから、負荷の少ない繰返しで歯面近傍において著しい加工硬化が認められる運転条件下では大きなピットが多数発生していること、すなわち、運転条件によっては歯面近傍において歯面粗さの突起に起因する大きな局所的応力の作用とその繰返しによりき裂が生じその伝播・はく離の過程でピットとなること、
