大電流繰り返し印加による ZnO 素子の動作特性と限界性能把握

Performance characteristic and limit performance grasp of ZnO elements by repetitive operations using of heavy-current.

Shingo FUTATSUKI, Chikahisa HONDA, Masahisa OTSUBO, Takashi HARADA

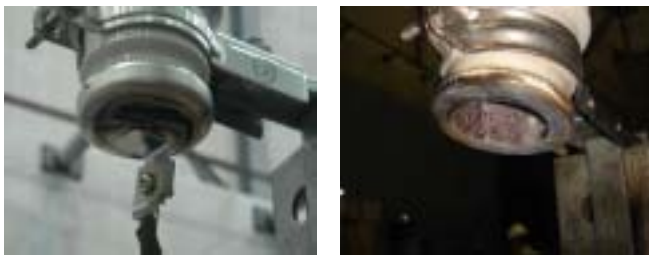
図 13 新品未使用避雷器

A) プラセオジウム形 B) ビスマス形

図 13 の新品未使用のプラセオジウム形避雷器 10 個の供試器のうち、1 個の供試器で破壊していることが分かった。その供試器の碍管を観察すると底部金属蓋に穴が開いていることが確認できた。また、図 14 の 15 年経過品においてプラセオジウム形避雷器 10 個の供試器のうち、4 個の供試器で破壊していることがわかった。その破壊様相として、底部金属蓋に穴が開いているもの、また底部金属蓋が完全に吹き飛び、避雷器内部素子が落下して割れているものがあった。その素子自体の温度は 120℃程度まで上昇していた。図 15 の 22 年経過品においてプラセオジウム形避雷器 10 個の供試器のうち、4 個の供試器で破壊が確認され、その破壊様相として底部金属蓋に穴が開いていた。ここで、プラセオジウム形とビスマス形の破壊様相を比較してみると、プラセオジウム形は底部金属蓋に穴が開いているものが多く、ビスマス形は避雷器碍管ごと破壊した

もの、また底部金属蓋が吹き飛び内部素子が避雷器外へ飛び出たものも多く見受けられた。これについては、プラセオジウム形避雷器の底部金属蓋が、防爆構造になっており、ビスマス形避雷器のように避雷器碍管ごとが破壊することはなく、破壊様相に違いが出たものと考えられる。

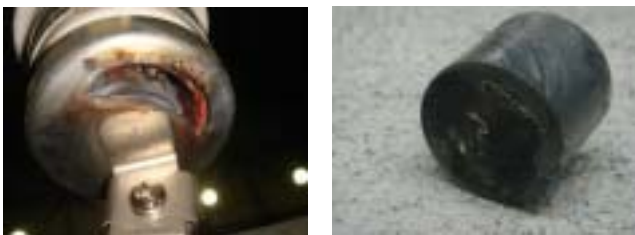
図 15 22年経過品避雷器

A) プラセオジウム形 B) ビスマス形
