霧島山(新燃岳)の噴火に 伴う土石流被害について

地域農業システム
地域水環境工学

漆間 翔也

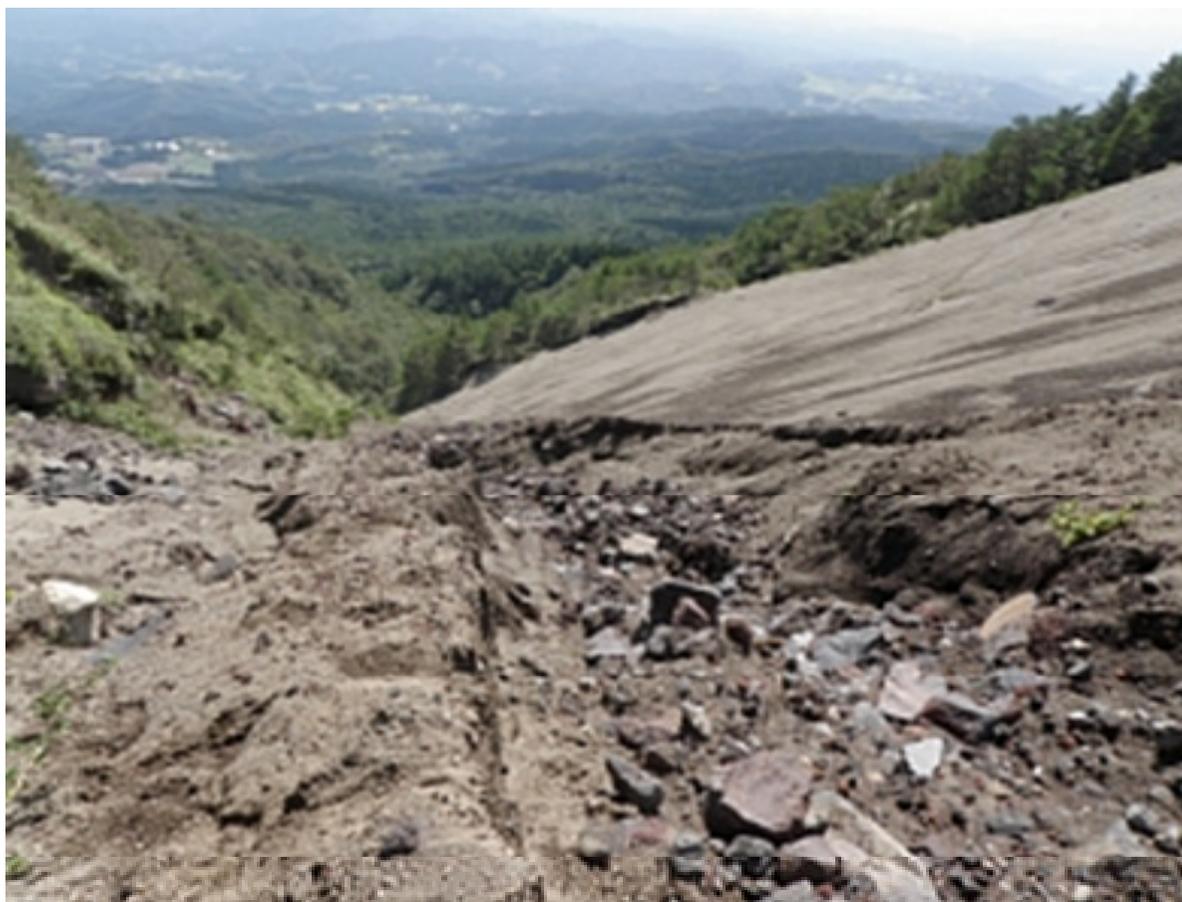
図3 新燃岳南東の高千穂峡南側斜面の
小規模な土石流の痕跡

③新燃岳周辺の土石流状況

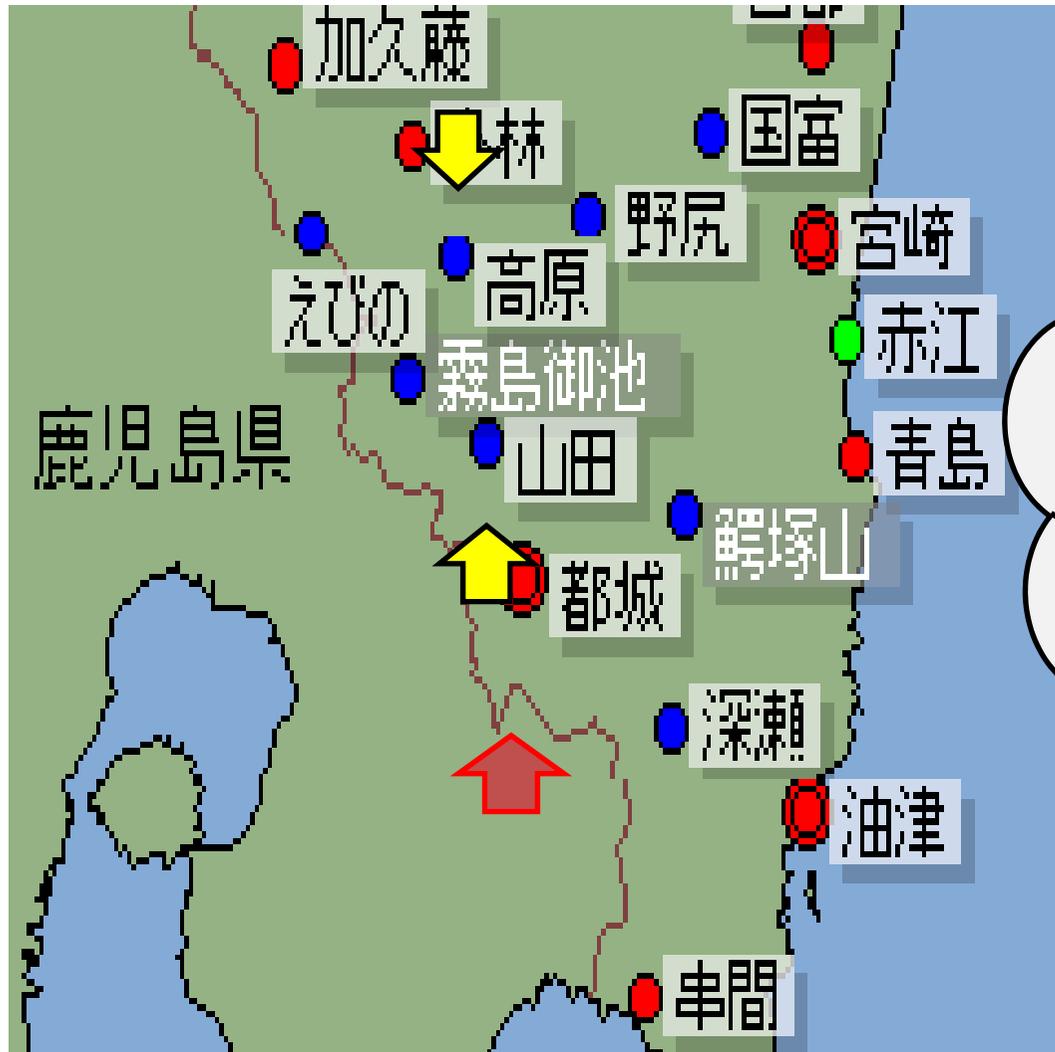
2011年の新燃岳
の噴火によって
3月から
高原と山田の
2地点が新たに追
加された

気象庁HPより拡大

- 2011年2月 時間雨量4mm
- 2011年3月 時間雨量10mm
- 2011年5月 高千穂峠東～南の
土石流危険溪流：時間雨量15mm
- 丘陵部の土石流危険溪流
：時間雨量20mm
- 2011年6月 時間雨量35mm。

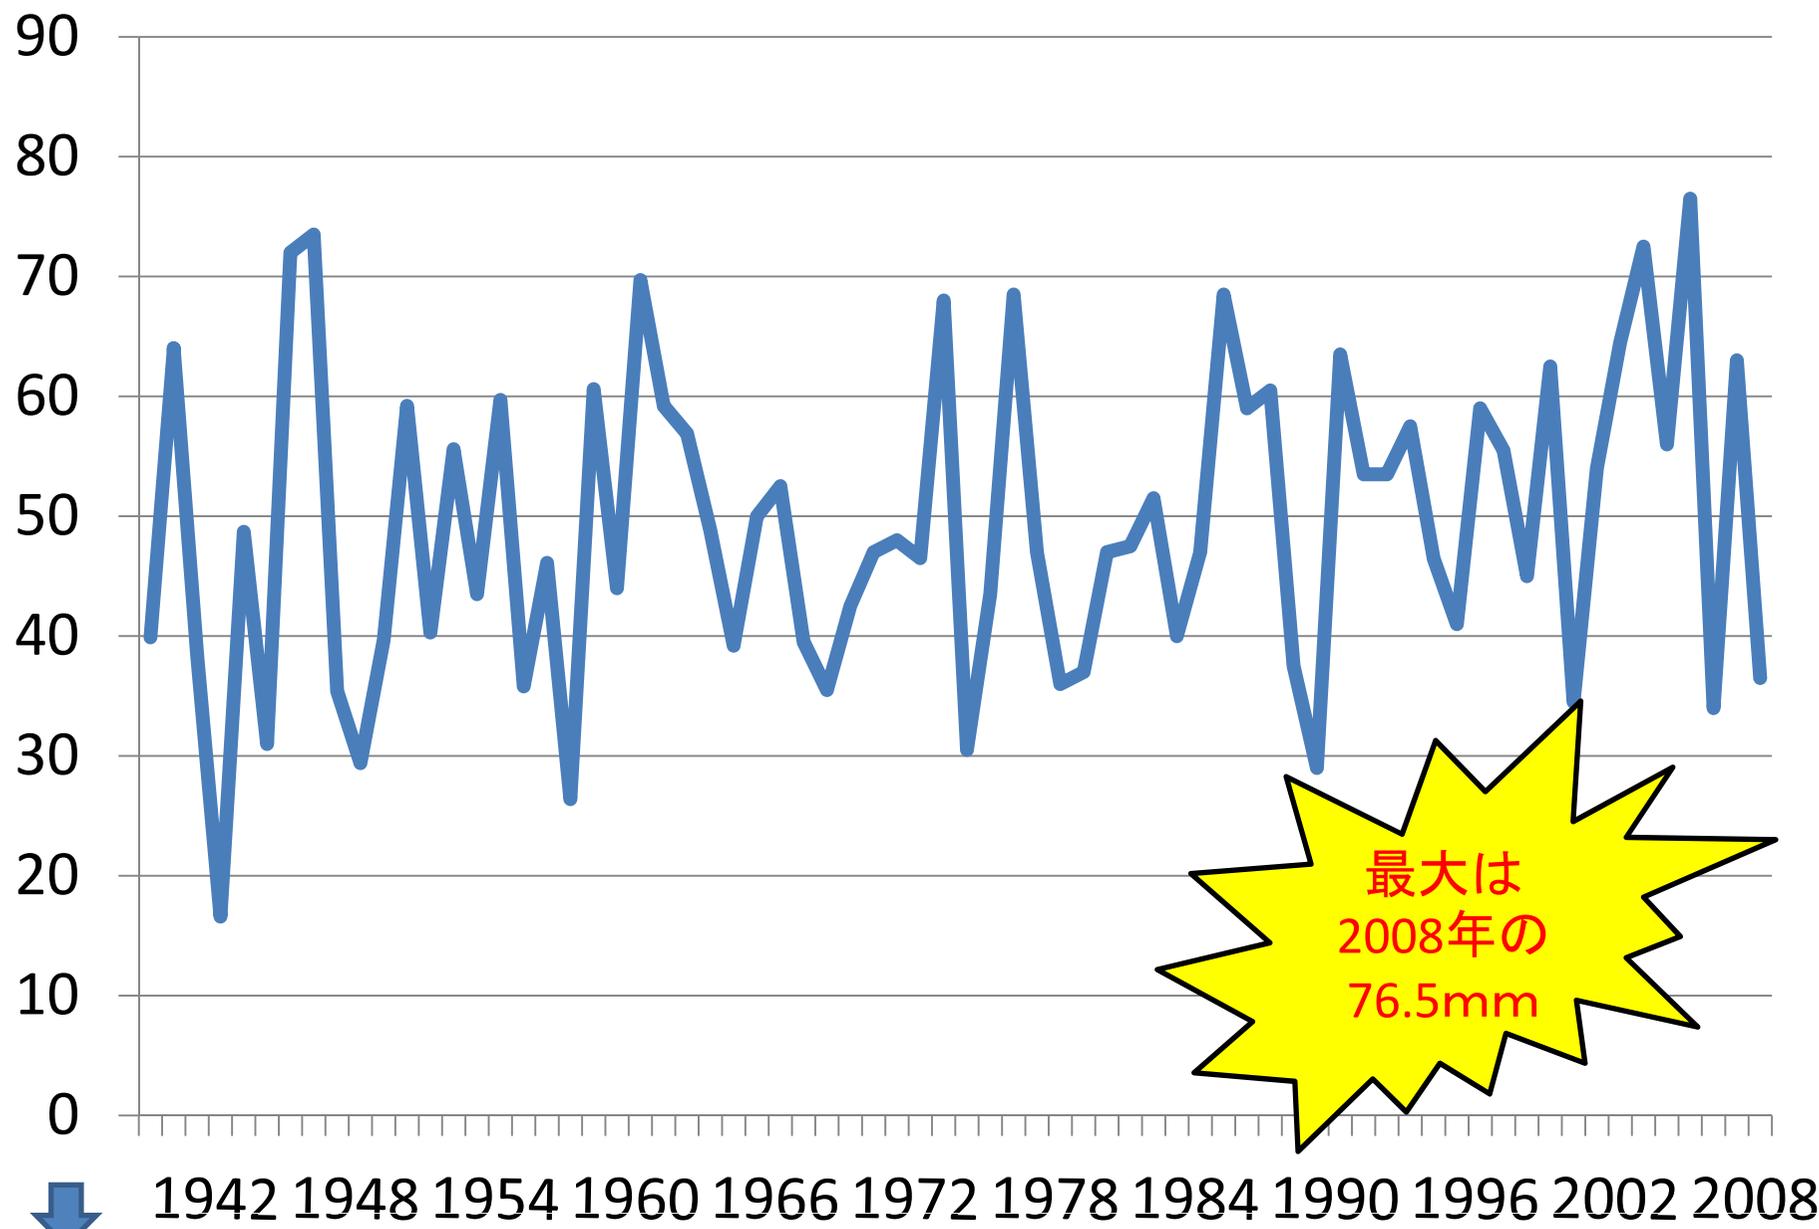
縦軸;降水量

時間最大降水量(都城市の経年変化)

横軸;年代

都城市の時間最大雨量(1947~2010)

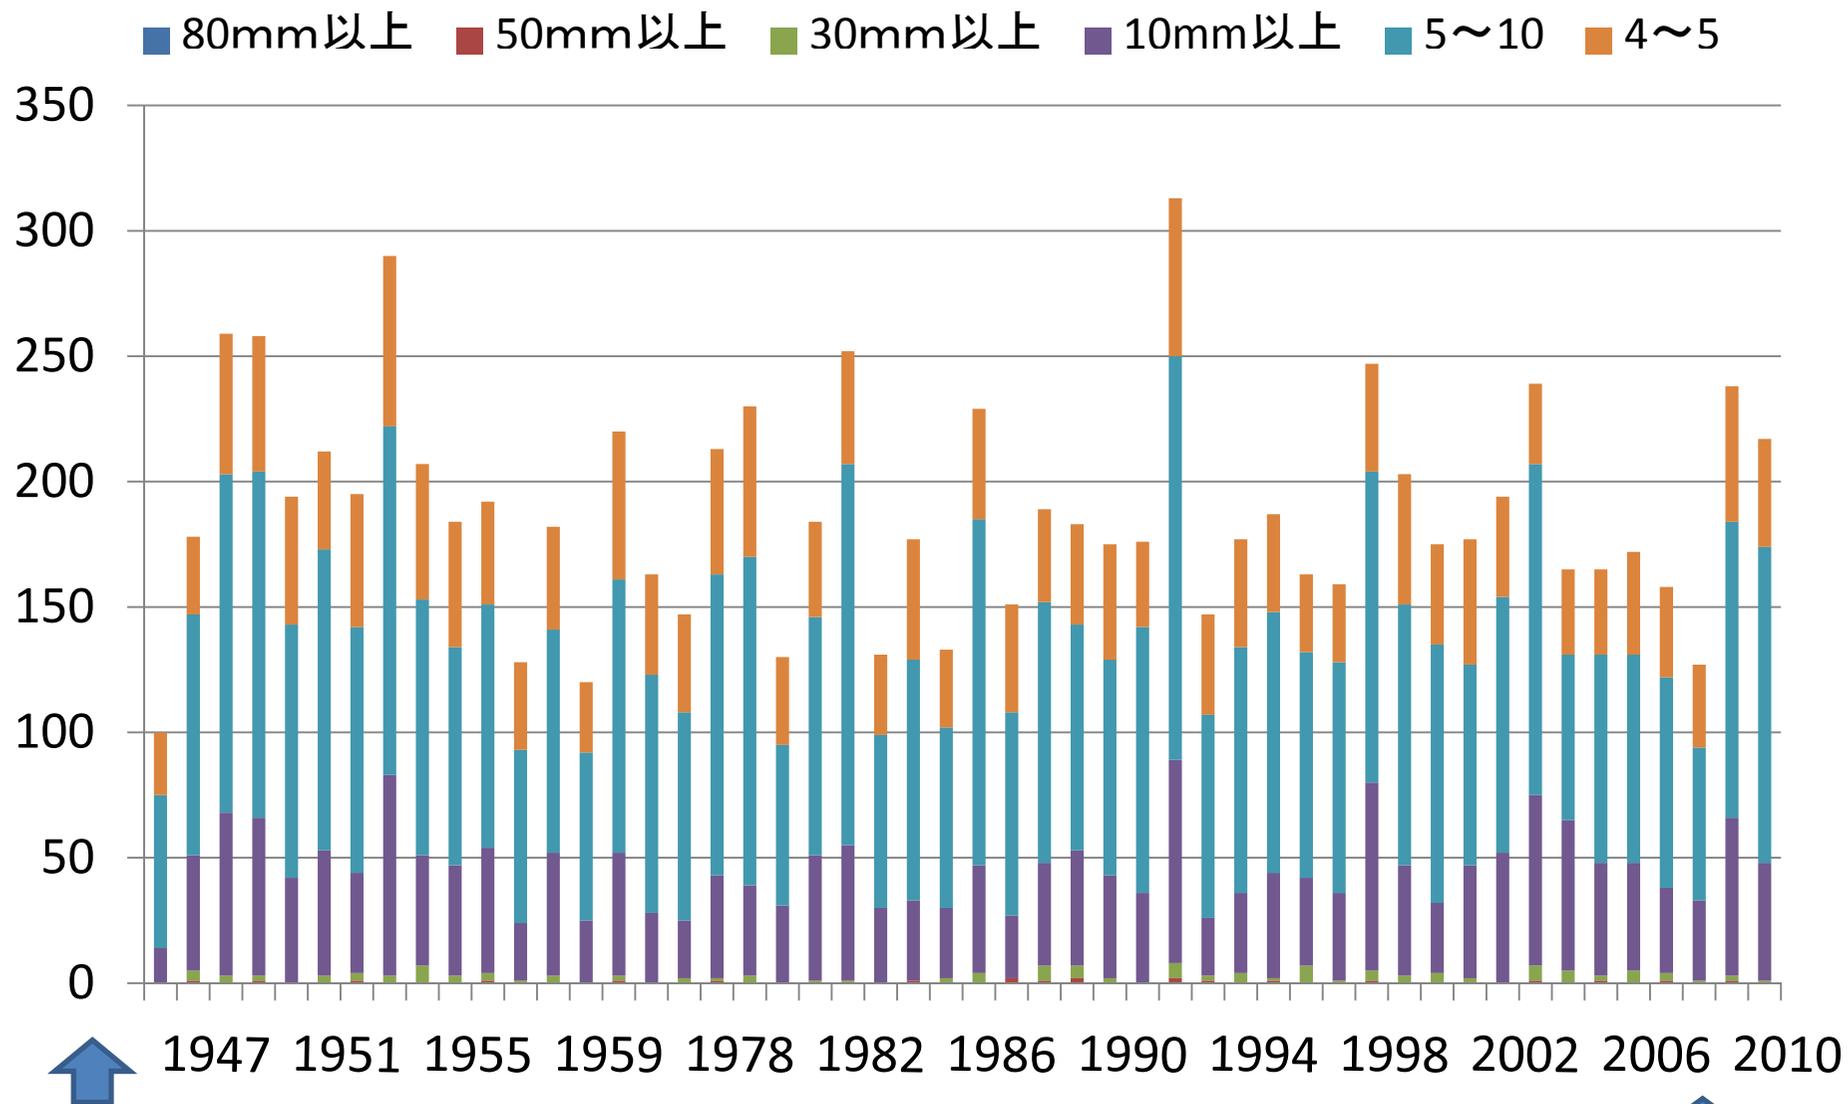
超過確率(都城市の最大時間降水量)

縦軸：時間

横軸：年代

*なお1942～1946年と1961～1975年はデータなし。

岩井法(超過確率)

対数正規法(超過確率)

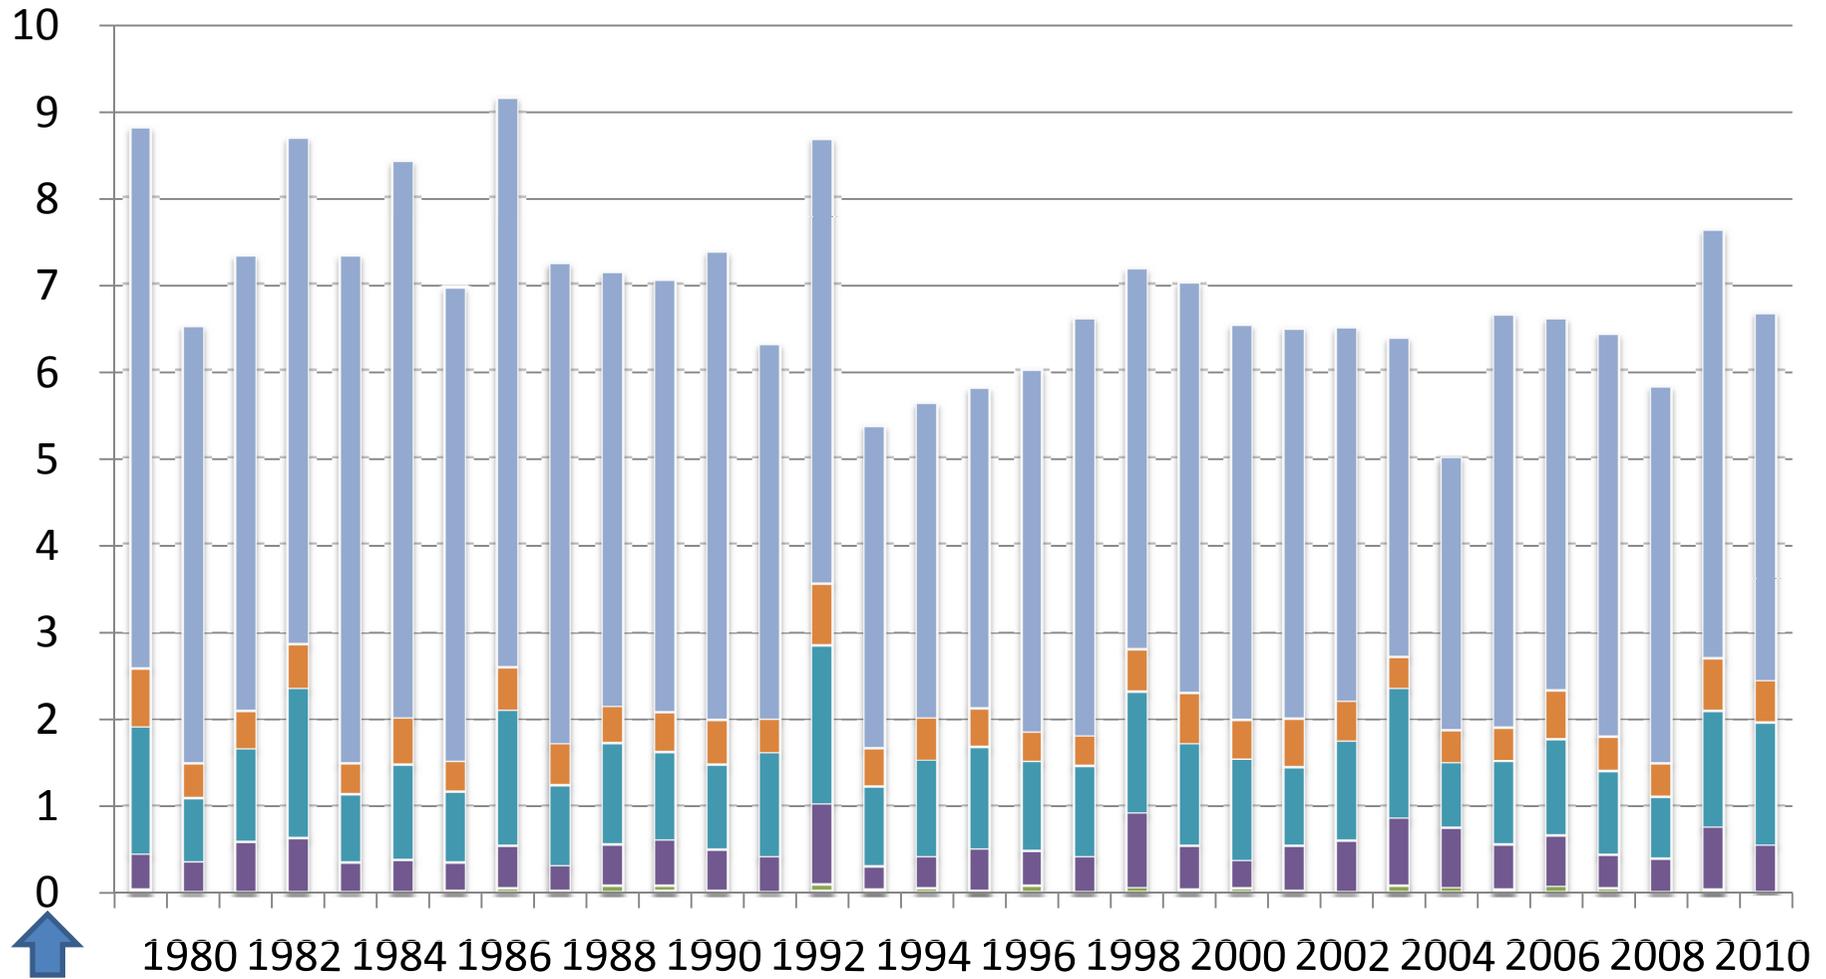
■ 80mm以上 ■ 50mm以上 ■ 30mm以上 ■ 10mm以上 ■ 5~10 ■ 4~5 ■ 0.5~3.9

縦軸：割合
(%)

* 0mmは、大半を占めるため省略。

横軸：年

時間降水量階級別の占める割合(都城市)

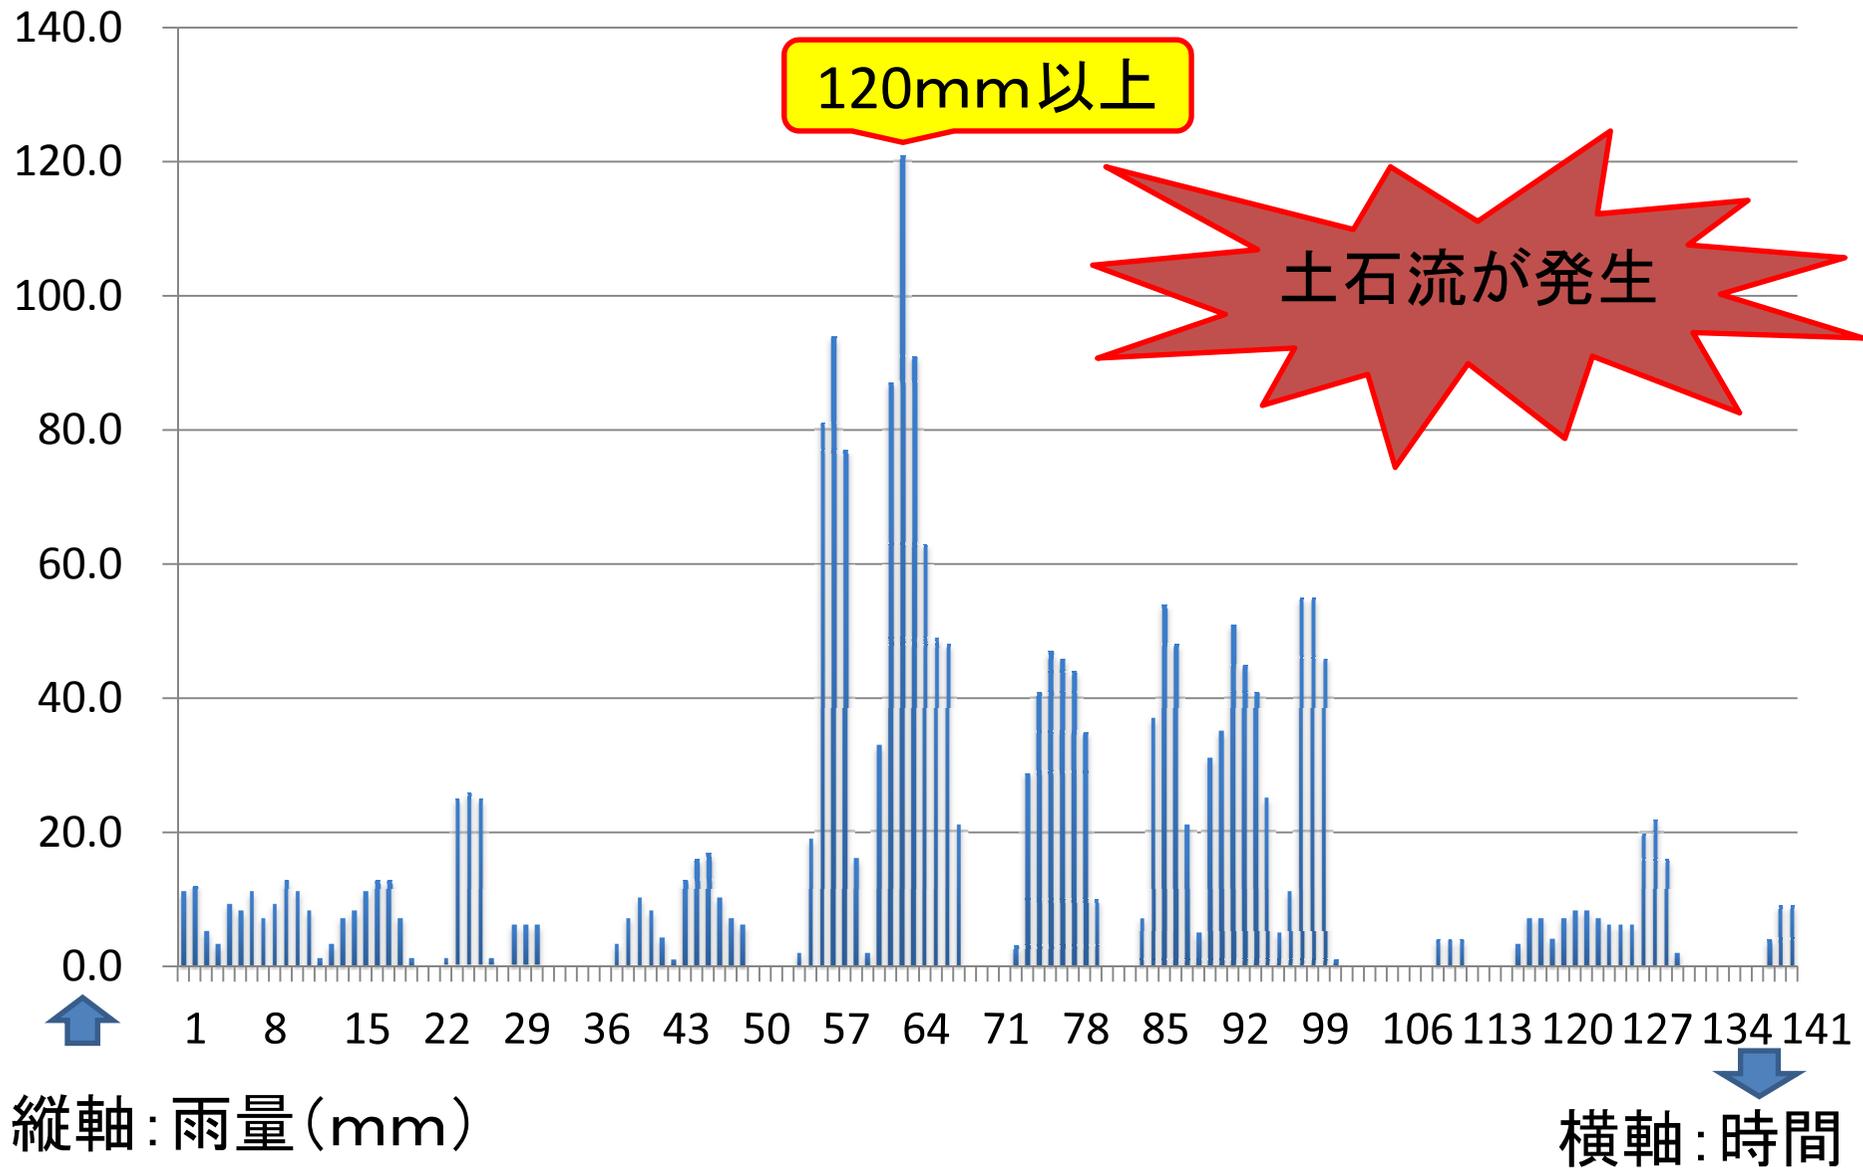
鹿児島県出水市の3時間累加雨量のグラフ

○降雨強度の強い雨が断続的・継続的に降っている時に土石流が発生しているということ。

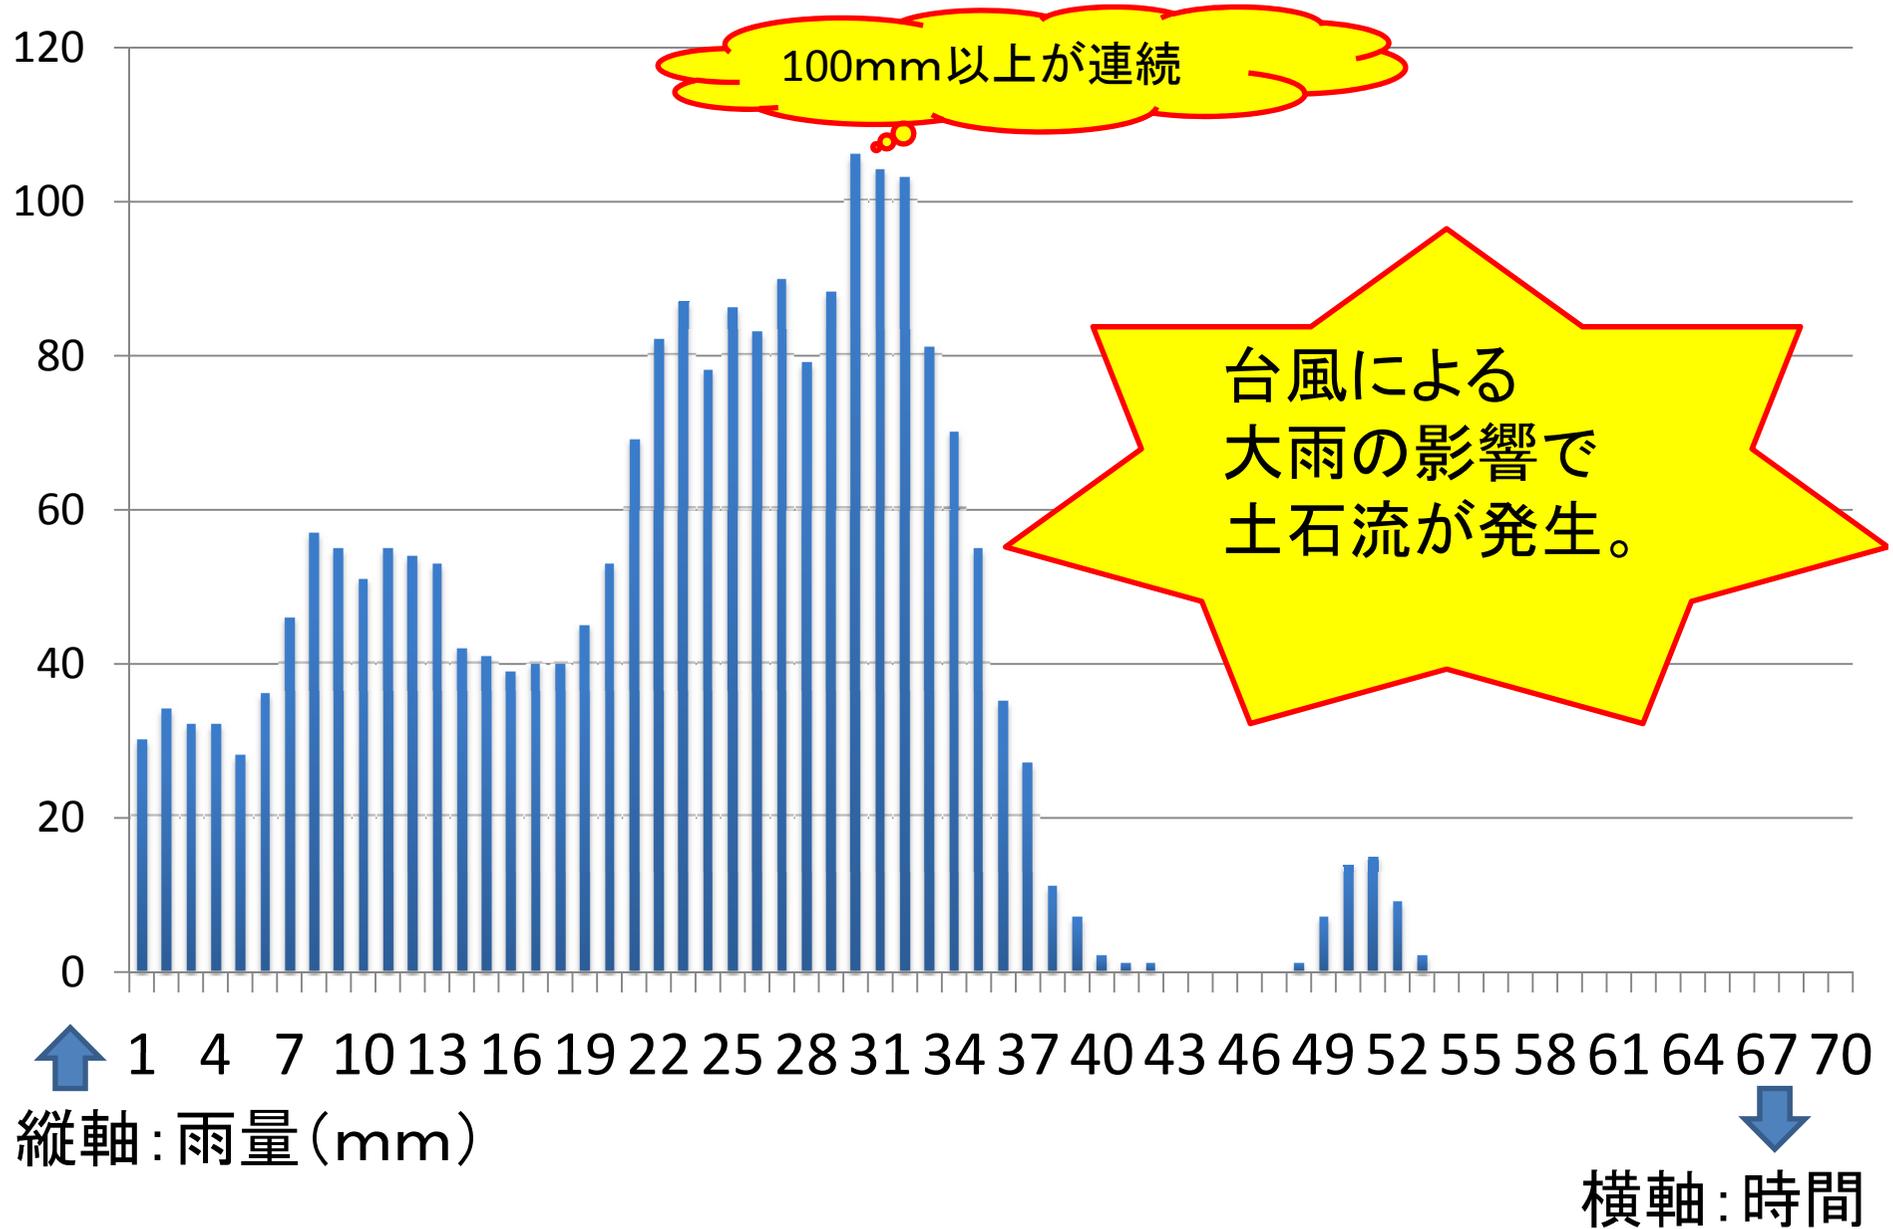
鰐塚山(田野町)の3時間累加雨量のグラフ

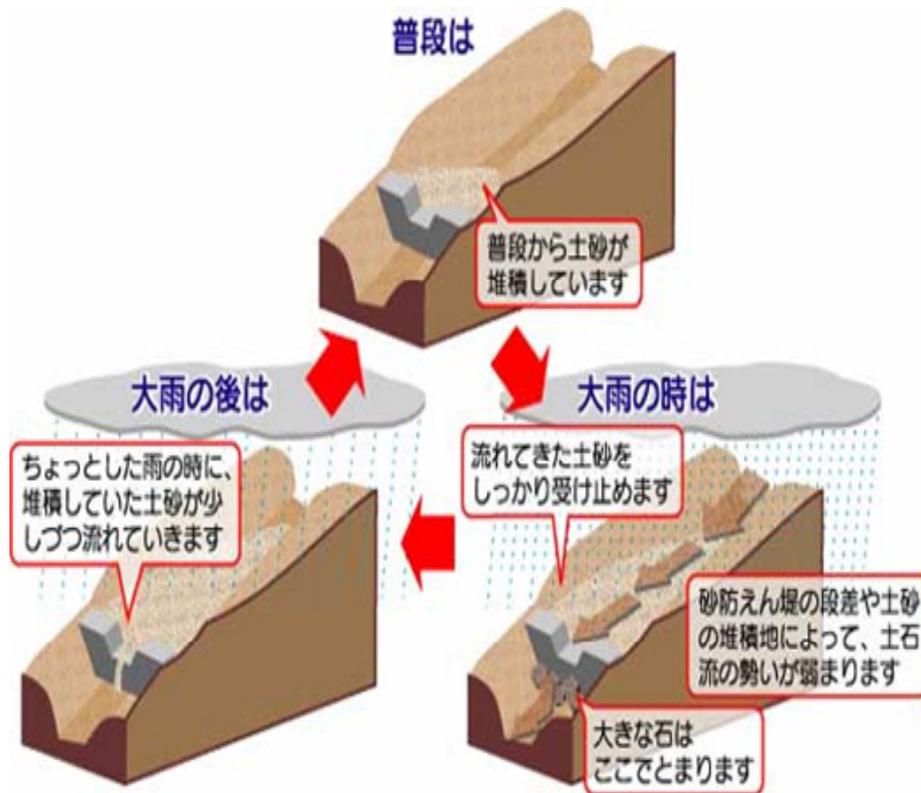
図5 砂防えん堤のしくみ

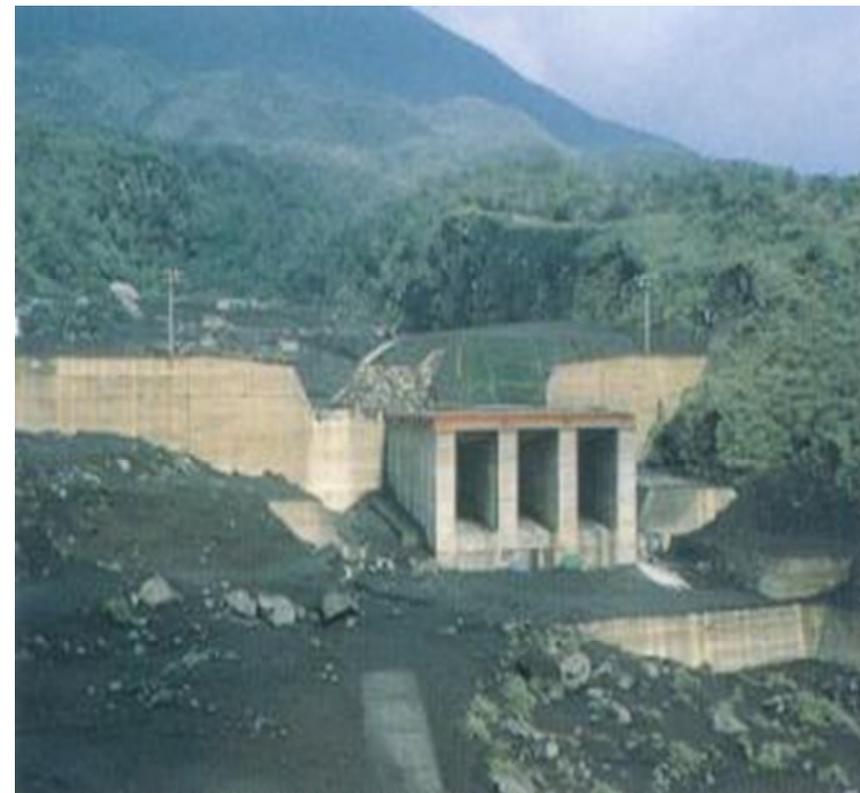
図6 水抜きスクリーンダム
