宮崎大学大学院

博士学位論文

屋外用電気絶縁機器における
ポリマー外被材料の電気的特性

Electrical characteristics of polymeric housing materials for outdoor power apparatus

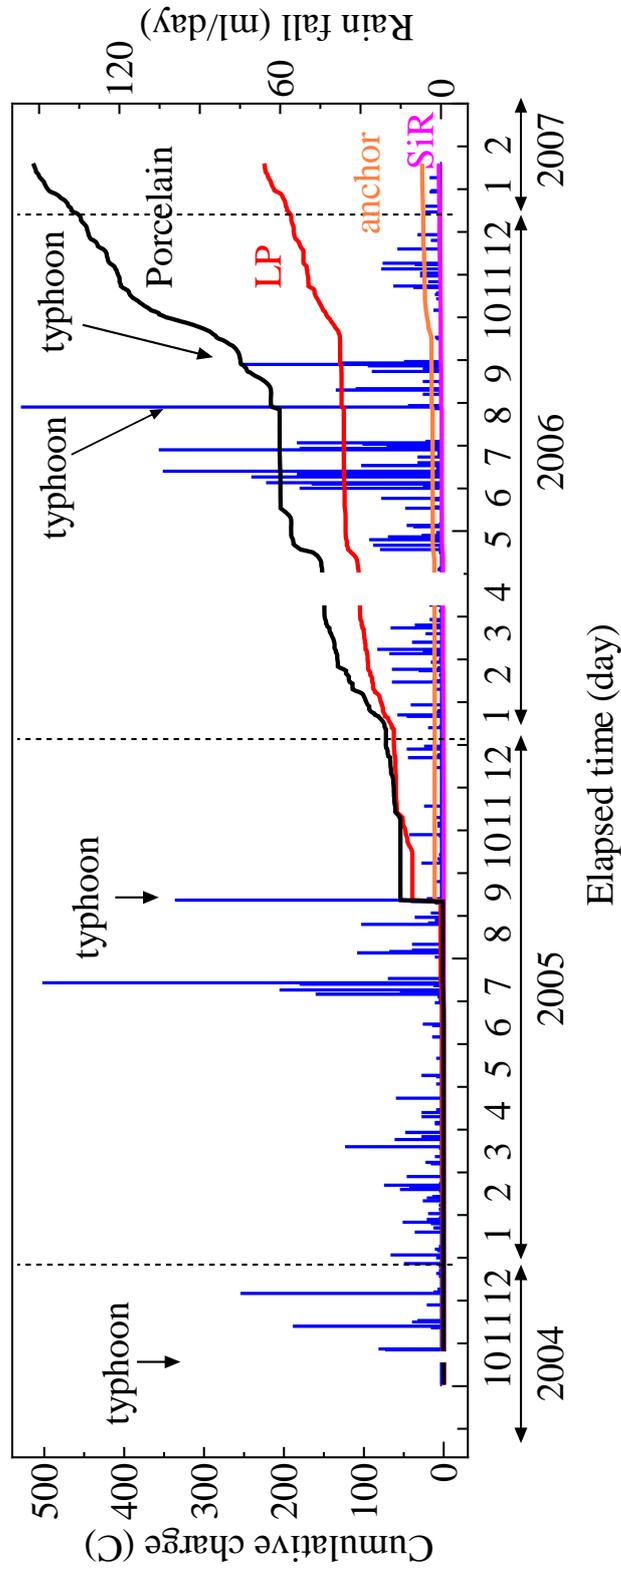
図 2.4 2004 年 10 月～2007 年 2 月の曝露試験結果 (ドライバインドアーク放電と一日の降水量との関係)

図 2.5～図 2.10 に、2006 年 10 月 24 日時点での曝露期間約 5 年 6 ヶ月の EVA 通り碍子の表面状態を示す。図 2.4 より、2004 年 10 月～2007 年 2 月の期間で EVA 通り碍子は 225 C のドライバンドアーク放電電気量となっていることが分かる。2004 年 10 月～2005 年 9 月まではほとんどドライバンドアーク放電は発生しなかったが、2005 年 9 月の台風以降 EVA 通り碍子と磁器碍子のドライバンドアーク放電電気量が急激に増えている。2005 年 9 月の時点で、曝露試験の開始から EVA 通り碍子は約 4 年 6 ヶ月、磁器碍子は約 1 年が経過している。EVA 通り碍子の電気量増加の要因としては、経年劣化の可能性が考えられるが、無機物であり劣化しない磁器碍子も同時に顕著なドライバンドアーク放電電気量の増加が見られるため、経年劣化よりも、外被表面に汚損物が堆積したことにより碍子表面の絶縁抵抗が低下したものと考えられる。そこで、図 2.5、図 2.7、図 2.9 より、碍子の上部、中部、下部の汚損状況を比較すると、雨洗効果が期待出来る碍子上部において汚損物の堆積が多いことが分かる。これは、上部金具部で、電力ケーブルと接合される部分を保護するために取り付けられたカバーが屋根のような働きをしたため、雨が降っても上部の汚損物は洗い流されずそのまま堆積を続けたことが原因である。

2005 年 9 月以前にも汚損物は堆積していたと考えられるが、2004 年 10 月～2005 年 9 月までの電気量から判断すると、ほとんどドライバンドアーク放電は発生していない。これは、EVA 碍子の外被表面に製造段階で離型剤として使用されているフッ素が優れた撥水性を有していたためであると考えられる。しかし、EVA 碍子を用いた人工環境複合劣化試験(EdF 試験)⁽⁹⁾⁽¹⁰⁾においても、試験時間の経過により急激な漏れ電流の増加を確認している。曝露試験の場合も EdF 試験と同様に、4 年半の曝露期間を経過して試料表面のフッ素による撥水性の消失や汚損物の堆積等により、2005 年 9 月の台風における急速汚損に曝されたことをきっかけに漏れ電流の増加が始まったと考えられる。また、図 2.6、図 2.8、図 2.10 に示すように、STRI 法⁽⁸⁾による撥水性の評価は HC7 であり、表面は完全に水膜で覆われている。(STRI

EVA 通り碍子は 6 年、EVA 引き留め碍子は 4 年、SiR 碍子、磁器碍子は 2 年 5 ヶ月の曝露時間を経過しているが、計測期間は 2004 年 10 月～2007 年 2 月である。この期間で EVA 通り碍子は 225 C、EVA 引き留め碍子は 27 C、SiR 碍子は 6.2 C、磁器碍子は 514 C のドライバンドアーク放電電気量となった。EVA 通り碍子、磁器碍子で顕著なドライバンドアーク放電を観測した原因は、材料そのものに撥水性がほとんど無く、汚損物が堆積し、湿潤状態に曝されたことが挙げられる。EVA 引き留め碍子も、通り碍子同様に撥水性は無いが、横向きに設置していることから汚損物の堆積が少なかったことや、沿面距離が長いこと等から漏れ電流があまり流れなかったと考えられる。SiR 碍子に関しては、シリコーンゴム特有の優れた撥水性が失われる事無く存在しているため、漏れ電流は少ない結果となった。

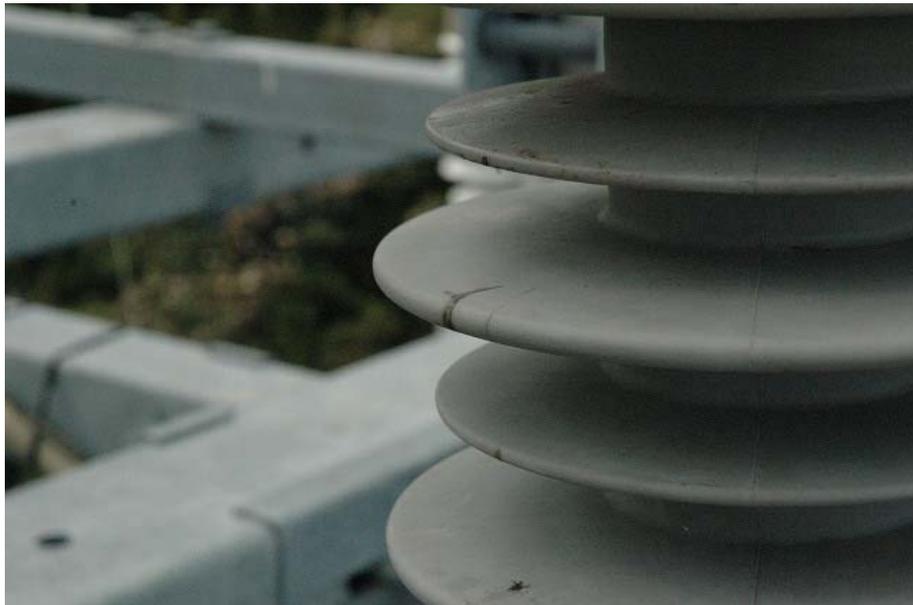
図 2.7 EVA 通り 碍子中部の表面状態(スプレー前)

図 2.7 において、笠部間での放電が原因と考えられるトラッキング痕を確認できる。これは、台風等の過酷な環境で急速汚損に曝された際に、上笠から下笠へ水滴が落下する際に生じた強い放電によるものと考えられる。しかし、曝露試験を行った EVA 碍子は、漏れ電流が増加傾向にあるものの、その波高値は最大で数 10 mA 程度であることから、2007 年 2 月の時点では絶縁性能に支障はないと考えられる。

笠上面にトラッキング痕等のエロージョンが確認出来る。また、笠部全体に汚損物が堆積している。

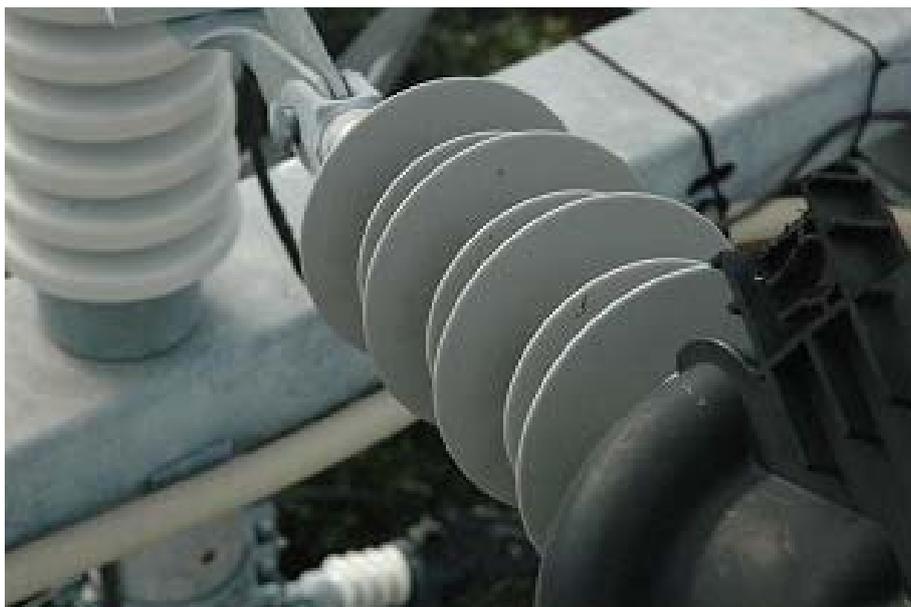
図 2.11 EVA 引き留め碍子の表面状態

図 2.11 に、曝露時間約 5 年 6 ヶ月の EVA 引き留め碍子を示す。図 2.4 より、2004 年 10 月～2007 年 2 月の期間で EVA 引き留め碍子(2001 年 3 月曝露開始)は 27 C のドライバンドアーク放電電気量となっていることが分かる。EVA 通り碍子よりも累積ドライバンドアーク放電電気量は約 1/8 と少ない。この理由として、表 2.1 に示すように、EVA 引き留め碍子が EVA 通り碍子と比べて沿面距離が長いことや、横向きに設置しているため雨洗効果の影響が大きく汚損物が付着し難いこと等が考えられる。

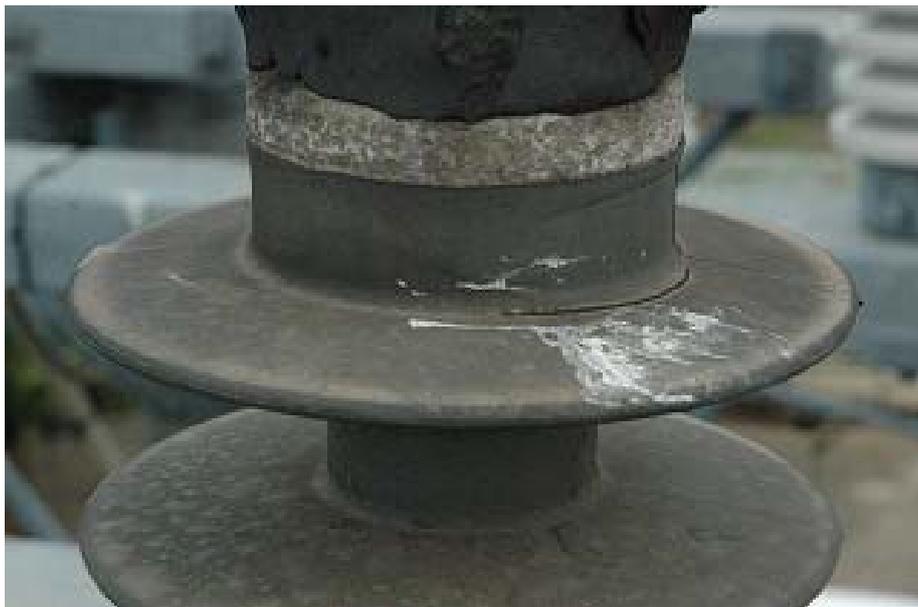
図 2.12 SiR 碍子上部の表面状態(スプレー前)

図 2.12～図 2.17 に、曝露時間約 2 年 1 ヶ月の SiR 通り碍子の表面状態を示す。図 2.4 より、2004 年 10 月～2007 年 2 月の期間で SiR 碍子は 6.2 C のドライバンドアーク放電電気量となっていることが分かる。これより、SiR 碍子は、EVA 碍子に比べてドライバンドアーク放電は発生していないことが分かる。その理由は、SiR 碍子の特徴である高い撥水性を有していることが大きく影響していると考えられる。そこで、SiR 碍子の表面状態を観察すると、図 2.12、図 2.14、図 2.16 に示すように、曝露時間約 2 年 1 ヶ月の SiR 碍子の表面状態は、最上部の笠にて鳥糞を、全体的には砂等で汚損された跡を確認する事ができた。

最上段笠部に鳥糞の付着が見られる。また、笠部は全体的に汚損物が堆積している。

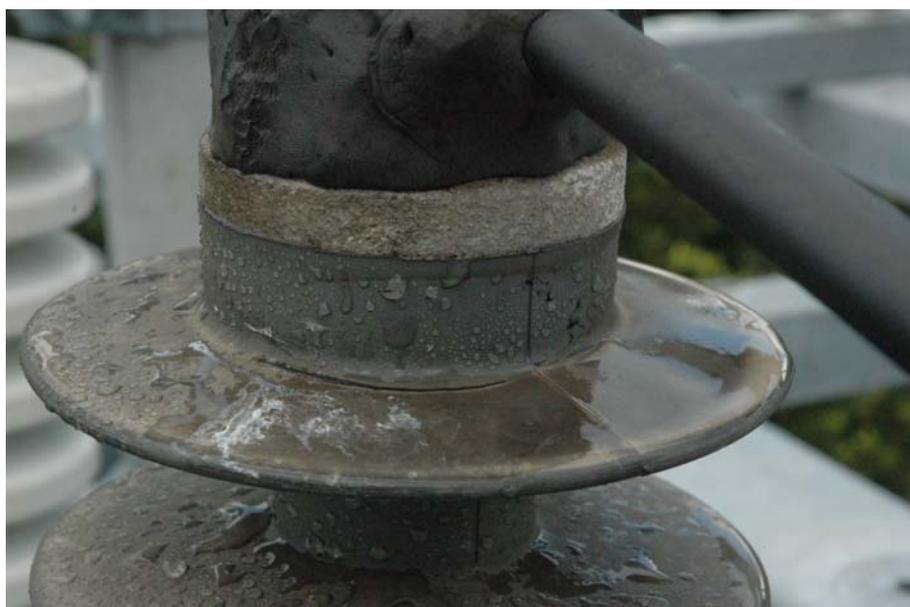
図 2.13 SiR 碍子上部の表面状態(スプレー後)

SiR 碍子に STRI 法を適用すると、最上部の笠は、海に面している側は水膜に覆われて完全に撥水性を失っている HC 7 であった(図 2.13)。SiR 碍子は、一度撥水性を失っても、低分子量成分の染み出しにより再び撥水性を回復するという特性を持っているが、撥水性が全く失われている部分が存在している

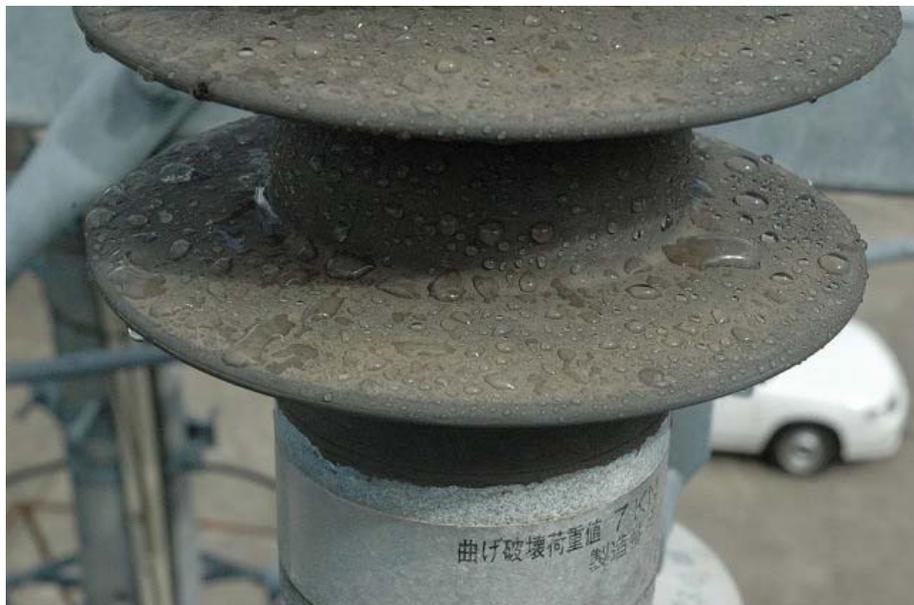
図 2.17 SiR 碍子下部の表面状態(スプレー後)

ため、この部分は、汚損物によって撥水性が失われているものと考えられる。しかし、中部や下部の笠や胴部では撥水性が認められており、まだ十分な絶縁性能を保有していると考えられる(図 2.15, 図 2.17)。STRI 法による撥水性評価は、最上部の笠で海側に面している部分は HC 7 で完全に水膜に覆われているが、海に面していない部分は HC 4~HC 5 であり、個別の水滴と、濡れた細路(水の流れた跡)の形成が見られる。しかし、中部や下部の笠の撥水性は HC 2~HC 3 程度であり、円形を留めていない水滴も確認する事が出来る。

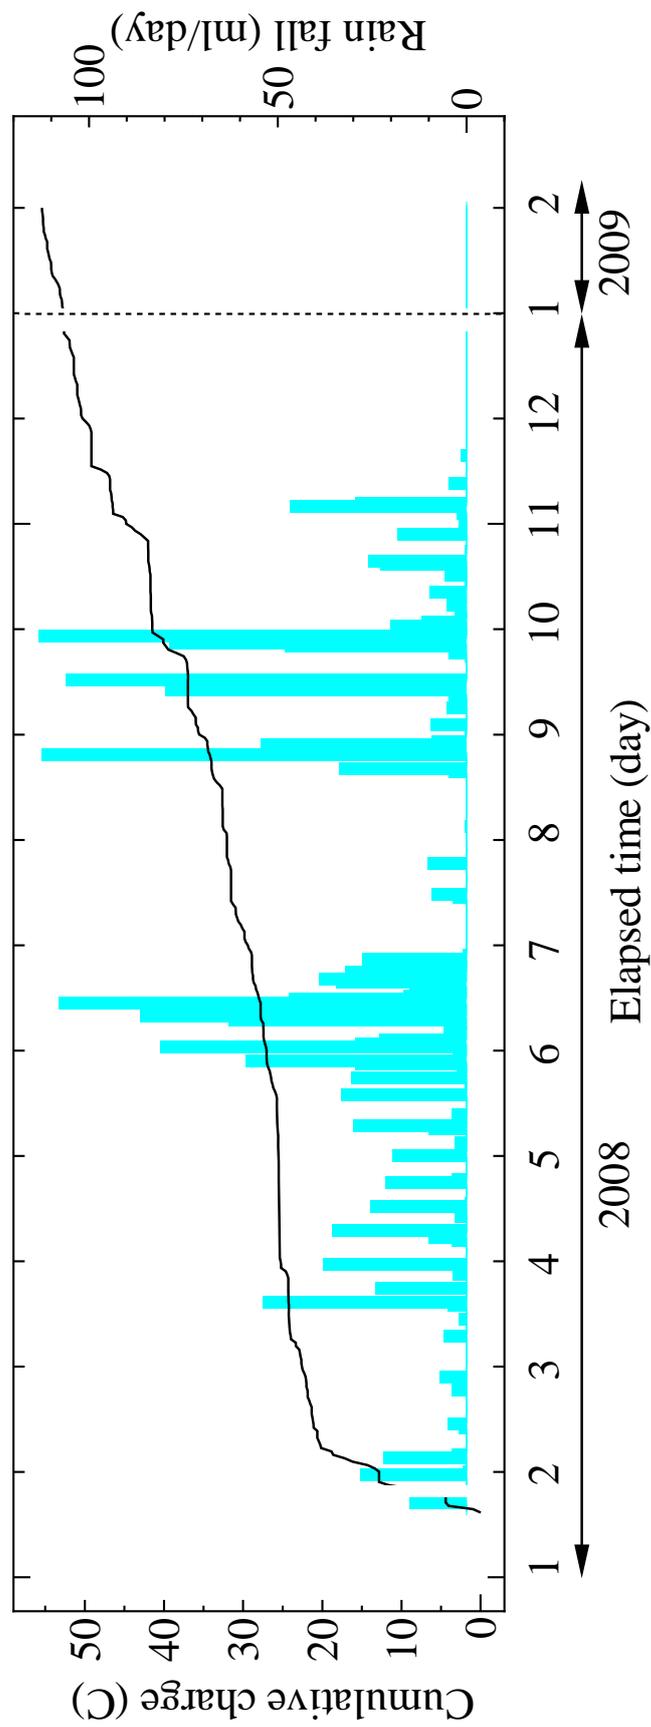
図 2.19 2008 年 1 月 ~ 2009 年 2 月の曝露試験結果 (ドライバインドアーク放電と一日の降水量との関係)

図 2.19 に、2008 年 1 月～2009 年 2 月の間の累積ドライバンドアーク放電電気量と 1 日毎の降水量を示す。気象データは、2008 年 7 月までは気象庁の宮崎県赤江観測所のデータを、2008 年 8 月以降は総合気象観測装置で測定したものをを用いている。なお、2008 年の夏季には台風が 3 度襲来したが、安全のため課電及び気象データの観測を中止し、曝露試験用槽を屋内に収納した。

図 2.19 より、試験を開始した 2008 年 1 月から 2009 年 2 月までの期間で約 55 C のドライバンドアーク放電電気量となったことが分かる。期間中降雨量にあまり関係なく電気量は増加を続けているが、唐津から撤去する直前の電気量の増加傾向に比べ緩やかになっている。また、大きく電気量が増加する傾向や、増加の傾向が大きくなること等が見られなかった。これは、宮崎大学が唐津に比べ緩やかな環境であることに加え、台風等の急速汚損の際に曝露していないことであまり大きな環境ストレスを受けていないことが原因であると考えられる。

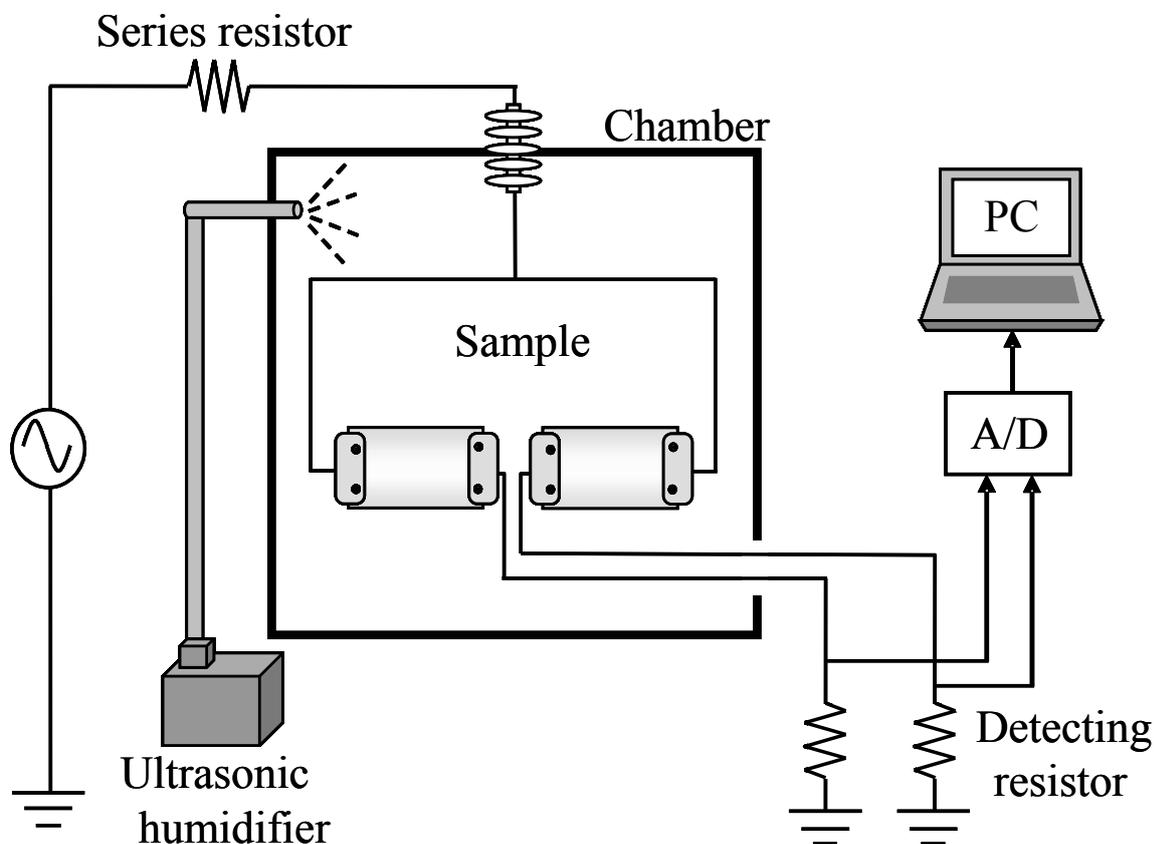
図 3.1 汚損湿潤試験回路

試験電圧は 4.8 kVrms とし、電極間距離を 80 mm に設定した試料表面の平均電界強度が 60 V/mm になるようにした。試験中は常時課電するとともに、イオン交換水を噴霧割合 0.6 l/h で噴霧できるようにした。試験時間は、イオン交換水の 12 時間の連続噴霧及び 12 時間の乾燥を 1 サイクルとし、2 サイクルの 48 時間とした。この間の漏れ電流波高値及び電気量を微分法⁽¹⁴⁾により評価した。

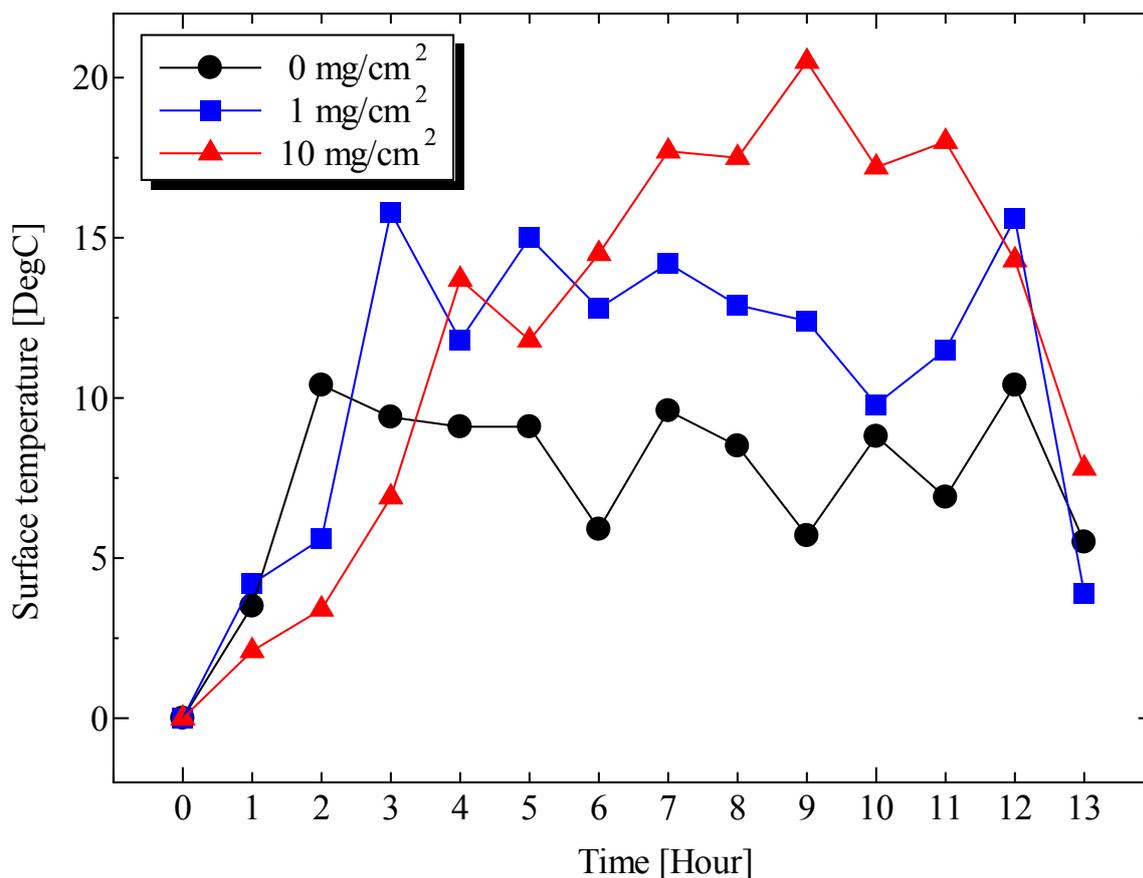
図 3.7 各 NSDD による試料表面温度の時間変化

各 NSDD での水分吸着を調べるため、NSDD を 0 mg/cm²、1 mg/cm²、10 mg/cm² に設定した試料で、各 NSDD における表面温度の時間変化の比較を行った。試験電圧は 4.8 kVrms とし、イオン交換水を 0.6 ℓ/h の割合で 12 時間噴霧し、その後 1 時間乾燥させ、併せて 13 時間実施した。試料の表面温度はサーモグラフィを用いて計測した。図 3.7 に、各 NSDD における試料表面の温度の時間変化を示す。NSDD が大きい試料ほど、試験中の試料表面温度は高い温度まで上昇した。NSDD が大きいほど試料表面に堆積している汚損物が多くなることで吸収する水分量は増える。これに伴って、漏れ電流によるジュール熱が増加する。また、水分が多いことで乾燥帯も出来にくいため、温度の増加が長時間継続していると考えられる。

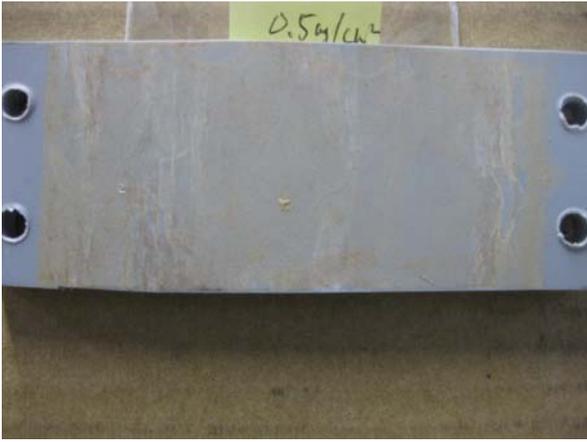
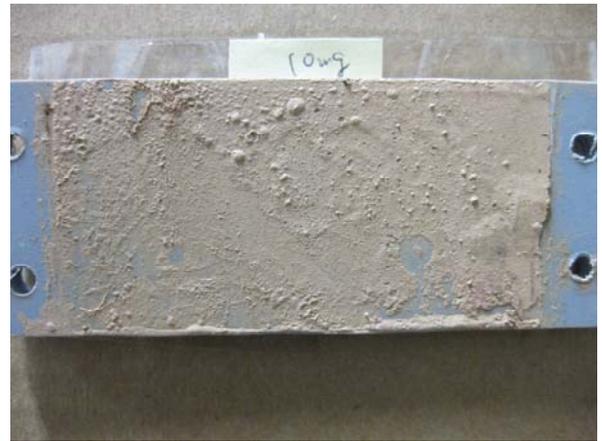
図 3.9 試験後の試料表面

図 3.8 に汚損湿潤試験の累積電気量と放電の発生頻度を示す。同図より、累積放電電気量は NSDD の増加に伴い概ね増加する傾向を示したが、放電の発生頻度は NSDD が低い場合にも高くなることが分かる。噴霧過程では、図 3.9 に示すように試料表面に施した汚損物質が流れ落ちる。NSDD が大きい場合には、汚損物質が多少流れ落ちても試料表面が露出することは少ないが、NSDD が小さい場合には汚損物質が除去される部分（汚損ギャップ）が出来ることが分かる。この汚損ギャップが放電に与える影響を検討した。

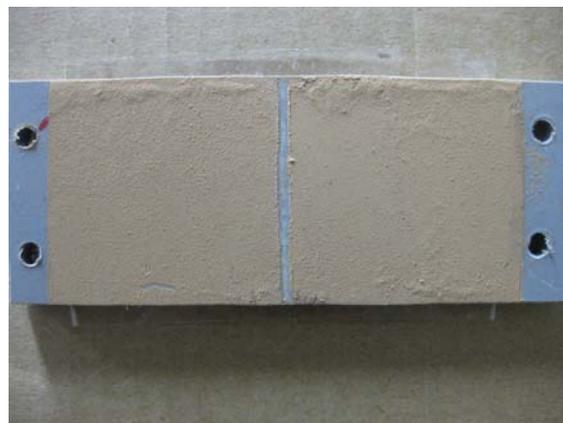
図 3.10 汚損ギャップ

試験電圧は 4.8 kVrms とし、1 m × 1 m × 1 m の試験容器内にイオン交換水を 0.6 l/h の割合で噴霧しながら 3 時間の試験を実施した。NSDD を 1 mg/cm²、5 mg/cm² に設定した試料と、図 3.10 に示すようなあらかじめ汚損ギャップを施した試料の 2 種類の試料に対して、漏れ電流のドライバンドアーク放電累積電気量の及び放電の発生頻度の比較を行った。図 3.11 に汚損ギャップでの放電の様子を示す。また、汚損ギャップの有無による電気的特性の差異をまとめたものを図 3.12 に示す。図 3.11 において、試料表面の汚損物質が湿潤した場合には汚損ギャップに放電が集中することが分かる。また、図 3.12 において、NSDD 1 mg/cm² では汚損ギャップを施しても累積電気量や放電の発生頻度に大きな違いは見ら

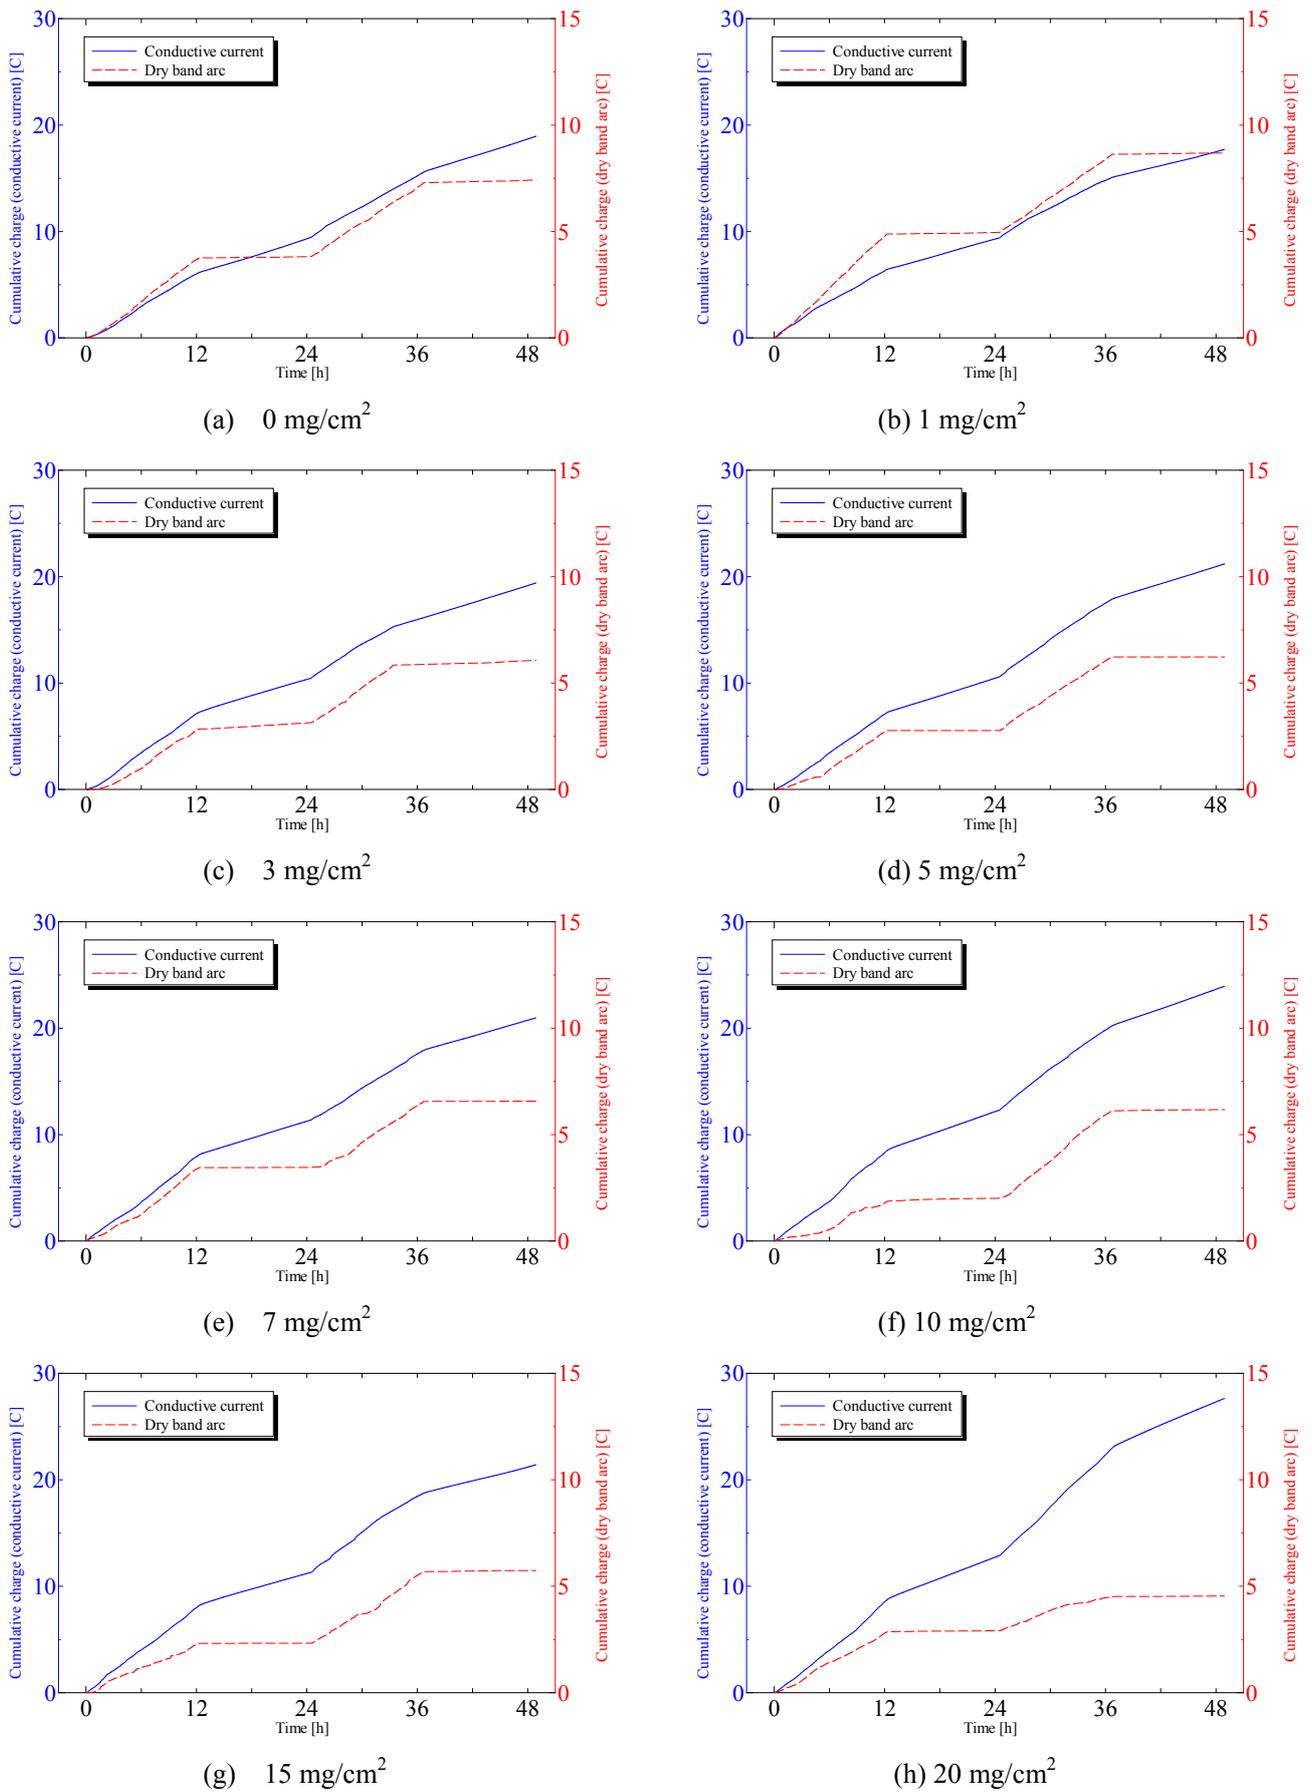
図 3.15 各 NSDD における累積電気量の時間変化

0-12, 24-36 : 噴霧過程, 12-24, 36-48 : 乾燥過程

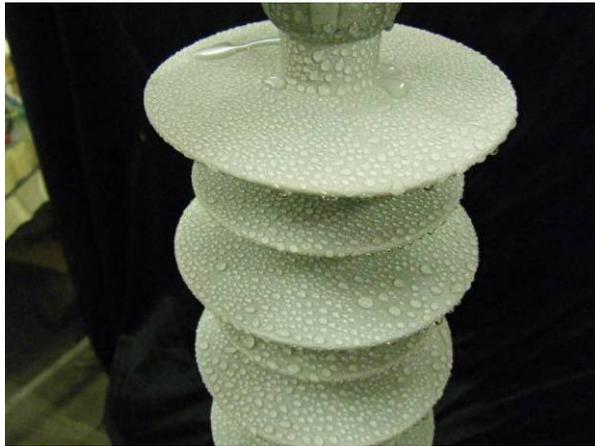
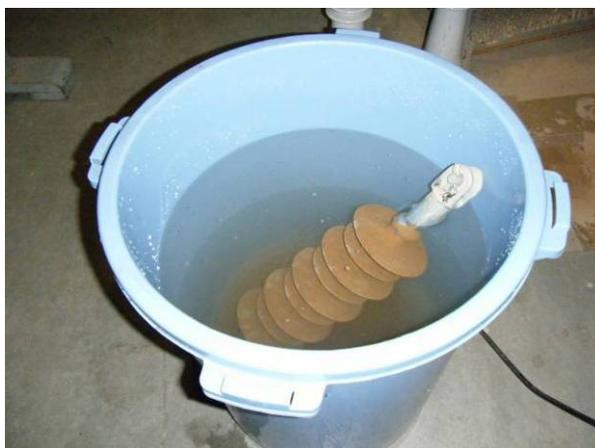
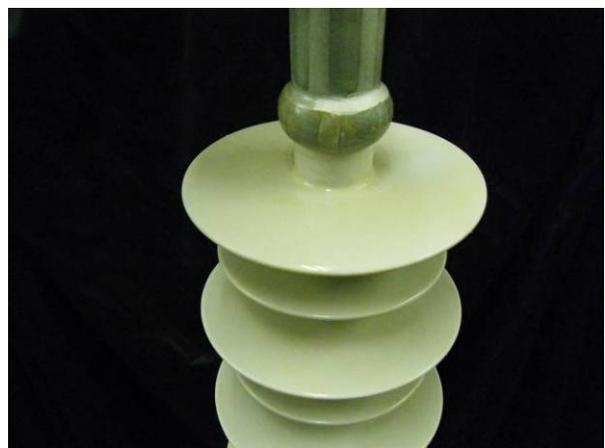
図 4.1 新品碍子表面の撥水性除去工程

- ①との粉1.5：水1の分量で混ぜたとの粉混濁液を罫子表面に塗布し、24時間乾燥させる。
- ②乾燥させた罫子を水に浸し、24時間放置する。
- ③罫子表面に付着したとの粉をコンプレッサーで洗い流す。

以上の①～③の工程を2回繰り返した。実際の作業の様子は図4.1に示すとおりである。

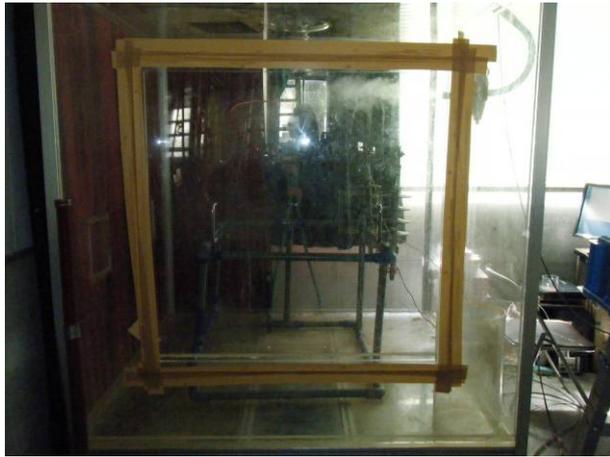
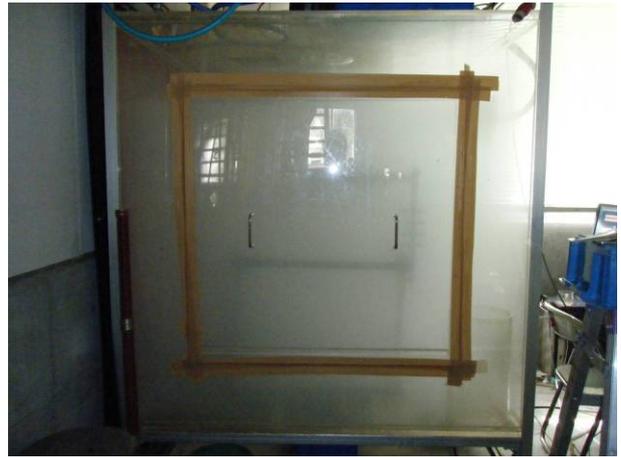
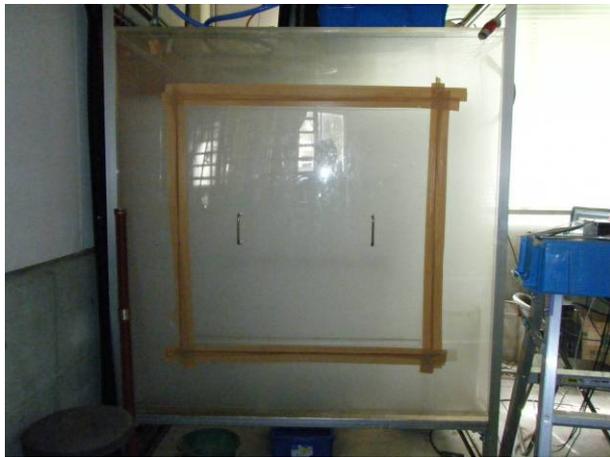
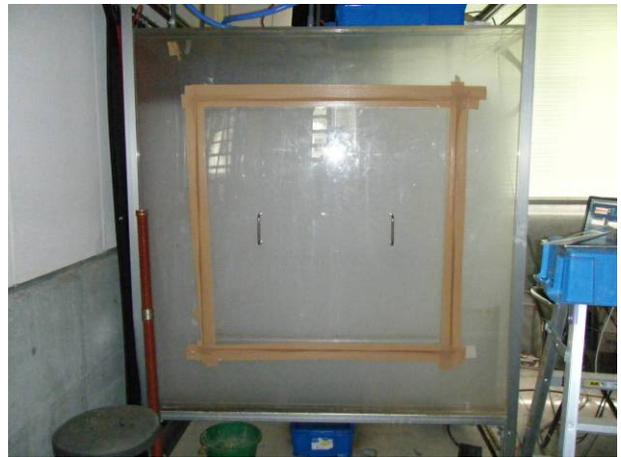
図 4.5 塩霧試験中の試験容器内の様子

図 4.2 に塩霧試験回路を、図 4.3 に実際の試料設置の様子をそれぞれ示す。塩霧試験には EVA 系、シリコーンゴム (SiR) 系及び EPDM 系の 22 kV 配電線用引留め碍子 16 本と、SiR 系の通り碍子 2 本の計 18 本を用いた。碍子の名称はそれぞれ、「設置された地域を表す記号-メーカーを表す記号-形状を表す記号-各試料を区別する番号」となっている。試験電圧には、同配電線の常規対地電圧である 13.3 kVrms を用いた。試験中は常時課電するとともに、累積電気量が最も多くなる導電率 16 mS/cm の塩霧を噴霧量 1.2 l/h で常時噴霧した。試験時間は 96 時間に設定し、試験中のアーク放電電気量、漏れ電流波高値によって試料の耐汚損特性を評価した。また、一部の EVA 碍子では課電側笠部にトラッキング痕が見られた。塩霧試験開始後、図 4.4 に示すように噴霧開始から 30 分程度で塩霧が試験容器内にほぼ充満し、その後、試験終了まで試験容器外から内部の様子はほとんど観察できない状態である。

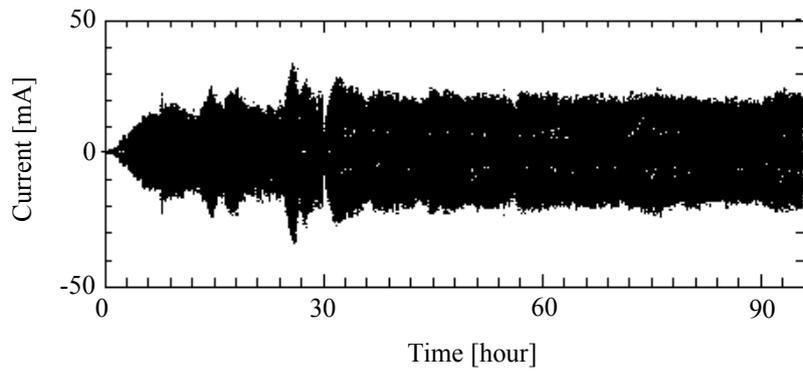
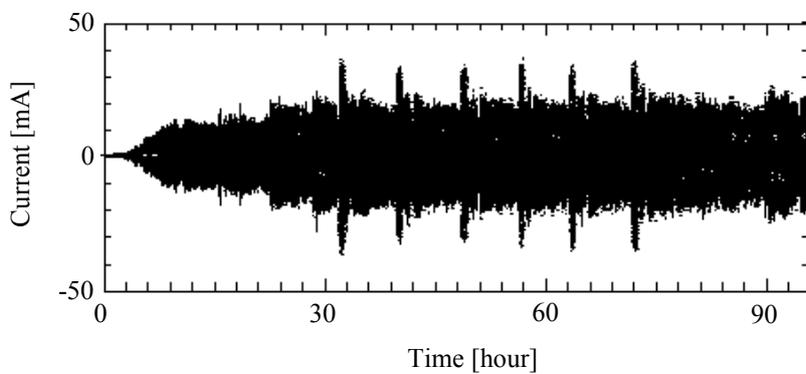
図 4.6 漏れ電流波高値の時間変化 (EVA 碍子)

塩霧試験における漏れ電流波高値の時間変化を図 4.6 に示す。同図から、新品以外の碍子（A-H-1, A-H-2, A-H-3）の波高値はいずれも一定の間隔（5～10 時間程度）で波高値 30 mA 程度のピーク値を取り、その後徐々に小さくなる。このような傾向がみられた理由としては試料表面に汚損を施していない（NSDD が 0 mg/cm^2 ）ため、“試験中の試料表面が十分な湿潤状態になったことによる急激な放電の発生”，“急激な放電による試料表面の乾燥”，“乾燥による漏れ電流の減少，漏れ電流の減少による試料表面の湿潤”といった 3 つの現象からなるサイクルによるものと考えられる。また，EVA 板状試料を用いた塩霧試験でも同様の傾向が得られていることから⁽¹⁷⁾，EVA 試料を用いて塩霧試験を実施した場合に通

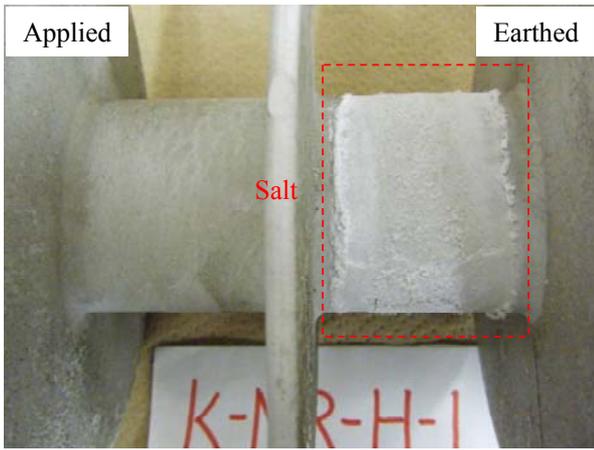
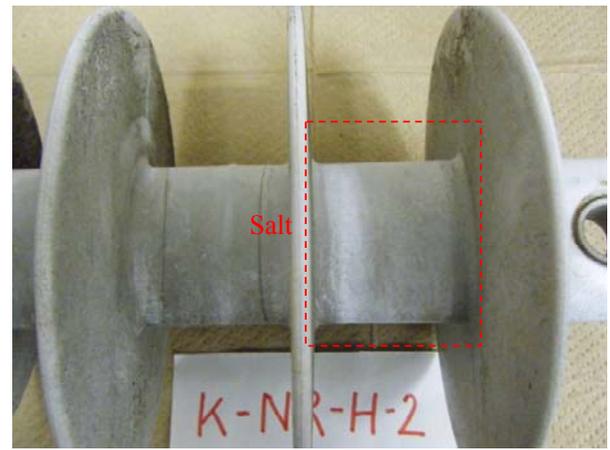
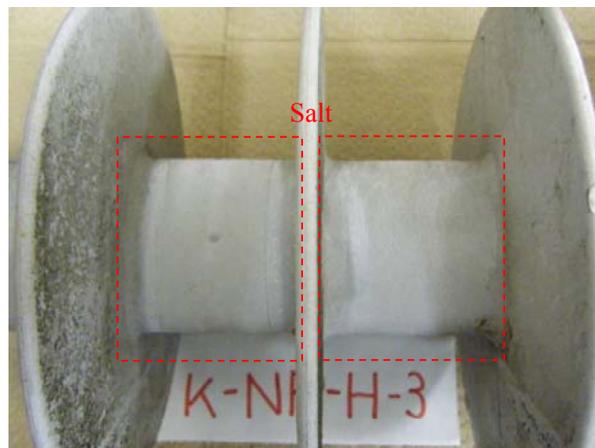
図 4.13 塩霧試験後の試料の様子 (SiR 系レーストラック碍子)

図 4.13 に各試料における試験後の写真を示す。全ての試料において胴部での塩分の付着が確認できる。このことから、試験中、放電は主に碍子胴部に集中して発生していたものと考えられる。また、全ての試料において、胴部及び笠部の全面においてほとんど撥水性が残っておらず、高い撥水性により放電の発生を抑制するという SiR としての特性が失われていることが確認された。

(a) K-NR-H-1 (胴部への塩分付着, 撥水性ほとんどなし)

(b) K-NR-H-2 (胴部への塩分付着, 撥水性ほとんどなし)

(c) K-NR-H-3 (胴部への塩分付着, 撥水性ほとんどなし)

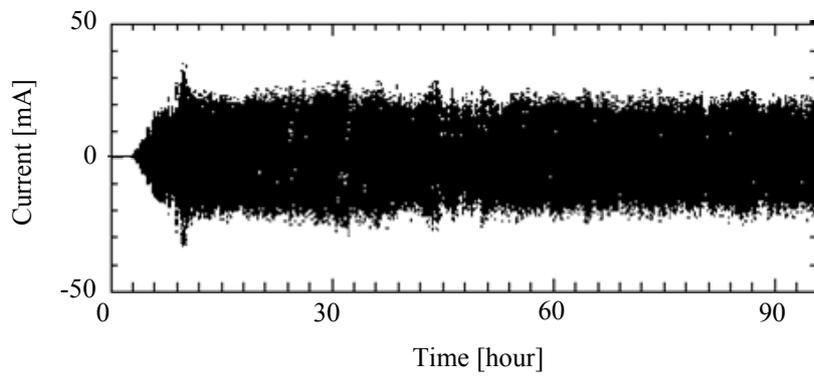
図 4.18 漏れ電流波高値の時間変化 (EPDM 罫子)

各試験における漏れ電流波高値の時間変化を図 4.18 に示す。同図より、全ての試料において試験開始から 3 時間程度で放電が開始しており、その後ほとんど一定の増加傾向で推移していることが分かる。また、EPDM 碍子の場合、4.3.1.1 節で示した EVA 系引留め碍子の漏れ電流で見られたような一定間隔の波高値の起伏は見られなかった。

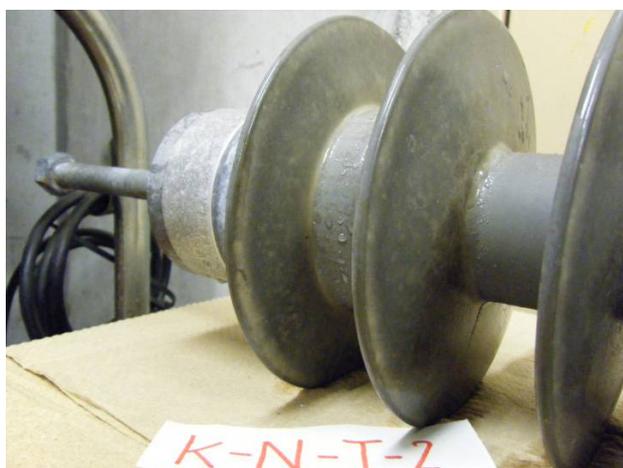
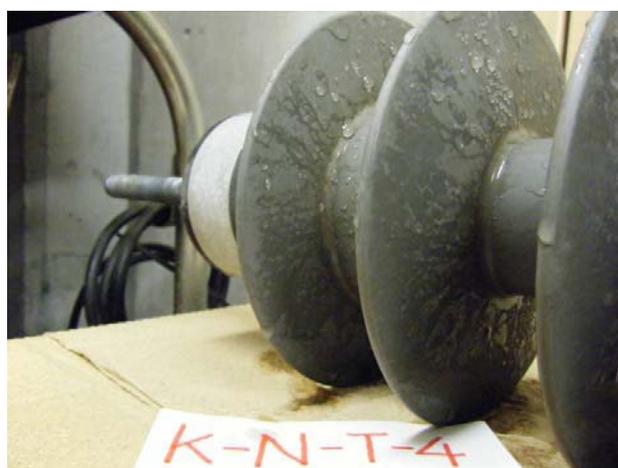
(a) K-N-T-2 (外傷なし。笠部の撥水性は不良。)

(b) K-N-T-4 (外傷なし。撥水性良好。)

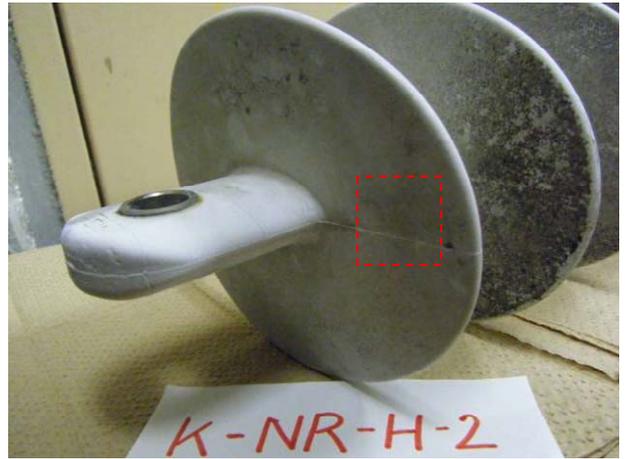
(b) 接地側笠表面

各碍子の外被材料を切り取り，FT-IR を用いて組成分析を行った。分析は図 4.39～図 4.41 に示すように，接地側胴部，接地側笠表面，中央胴部，課電側笠表面，課電側胴部に関して行い，それぞれ碍子笠内部の分析結果と比較した。

図 4.42～図 4.44 に K-NR-H-1，K-NR-H-2，K-NR-H-3 で得られた FT-IR のスペクトル及びピーク毎の SiR 碍子新品に対する強度をそれぞれ示す。図 4.42～図 4.44 内の各記号 (a) ～ (f) はそれぞれ図 4.39～図 4.41 内の各記号と対応している。これらの試料は 4.3.2.1 で示したものと同様に SiR 系であり，同図内で強度を示している Si-O-Si 基，Si-CH₃ 基及び O-H 基についても K-N-H シリーズのそれらと同様である。すなわち，Si-O-Si 基及び Si-CH₃ 基の強度が大きいほど劣化の度合いが小さく，O-H 基が大きいほど，放電等の外的ストレスによって外被材料内部の充填剤が表面に露出していることを示している。図から，全ての試料において全体的に Si-O-Si 基が新品の 70～90%程度まで低下していることが分かる。これは，主鎖の切断が起こっていることを表している。また，Si-CH₃ 基については，3 つの試料のほとんどの箇所では新品の 50%以下までの低下が確認された。さらに，同試料を用いて行った塩霧試験においては，試料の撥水性はほとんど残っていなかった。このことから，Si-CH₃ 基の 50%以下への低下は試料の撥水性に影響を及ぼすことが示された。また，これらの試料に関しては，SiR としての特性はほとんど失われていると言える。

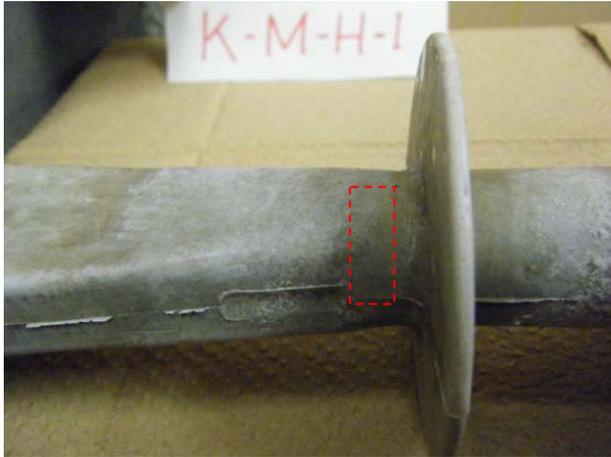
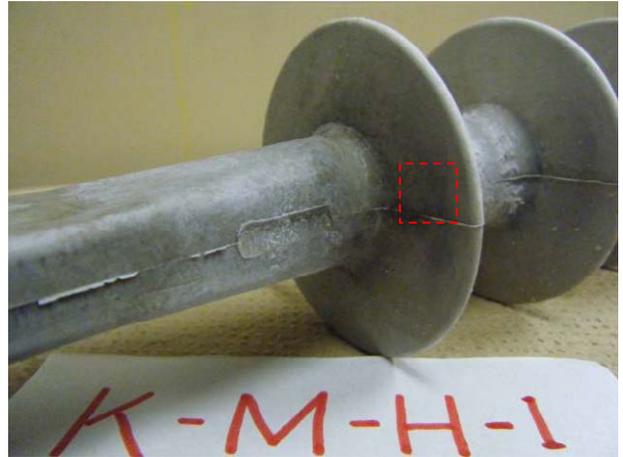
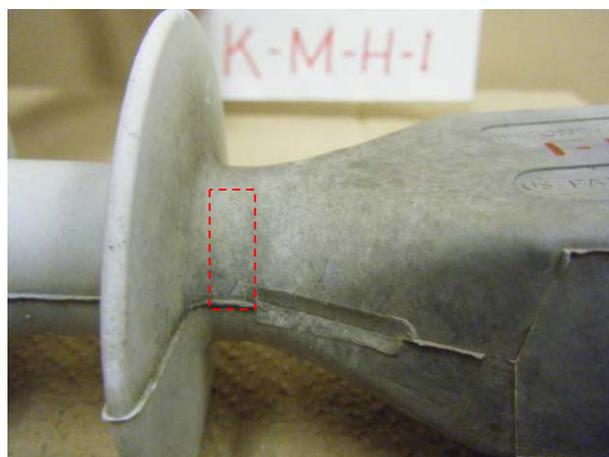
図 4.45 分析箇所説明図 (K-M-H-1)

各碍子の外被材料を切り取り、FT-IR を用いて組成分析を行った。分析は図 4.45～図 4.47 に示すように、接地側胴部、接地側笠表面、中央胴部、課電側笠表面、課電側胴部に関して行い、それぞれ SiR 碍子新品の分析結果と比較した。

図 4.48～図 4.50 に K-M-H-1, K-M-H-5, K-M-H-6 で得られた FT-IR のスペクトル及びピーク毎の SiR 碍子新品に対する強度をそれぞれ示す。図 4.48～図 4.50 内の各記号 (a) ～ (f) はそれぞれ図 4.45～図 4.47 内の各記号と対応している。これらの試料は 4.3.2.2, 4.3.2.3 で示したものと同様に SiR 系であり、同図内で強度を示している Si-O-Si 基, Si-CH₃ 基及び O-H 基についても同様である。すなわち、Si-O-Si 基及び Si-CH₃ 基の強度が大きいほど劣化の度合いが小さく、O-H 基が大きいほど、放電等の外的ストレスによって外被材料内部の充填剤が表面に露出していることを示している。図から、全ての試料において、全体的に Si-O-Si 基が新品の 50～75%程度まで低下していることが分かる。これは、全体的に若干の主鎖の切断が起こっていることを表している。また、Si-CH₃ 基については、3 つの試料の全ての箇所です笠内部の 50%以下までの低下が確認された。さらに、同試料を用いて行った塩霧試験において、試料の撥水性はほとんど残っていなかった。このことから、Si-CH₃ 基の 50%以下への低下は試料の撥水性に

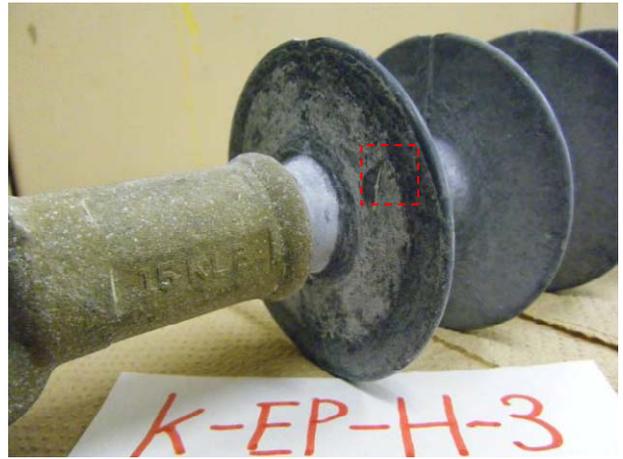
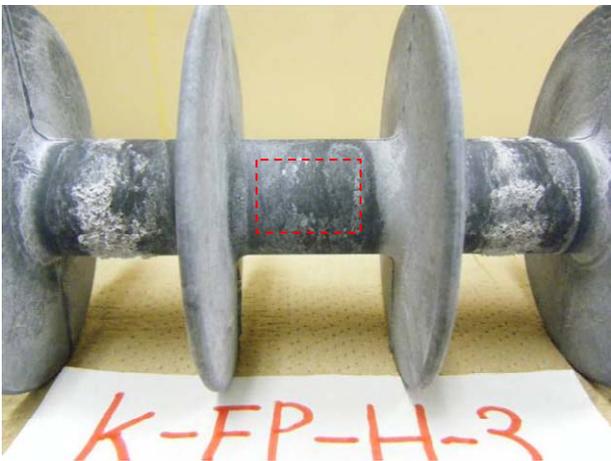
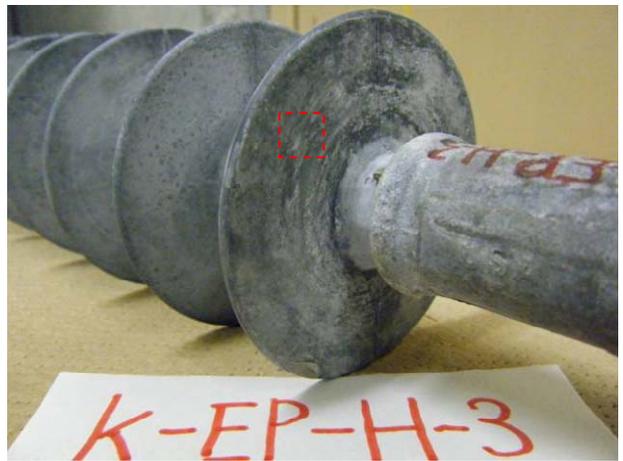
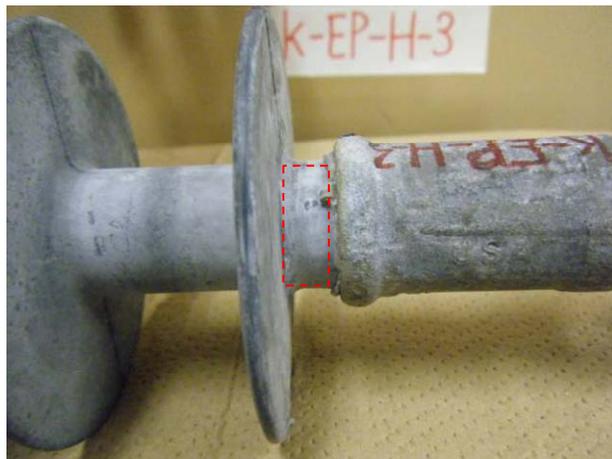
図 4.52 分析箇所説明図 (K-EP-H-3)

各碍子の外被材料を切り取り，FT-IR を用いて組成分析を行った。分析は図 4.51～図 4.53 に示すように，接地側胴部，接地側笠表面，中央胴部，課電側笠表面，課電側胴部に関して行い，それぞれ外被材料内部の分析結果と比較した。

図 4.54～図 4.56 に K-EP-H-1, K-EP-H-3, K-EP-H-4 で得られた FT-IR のスペクトル及びピーク毎の碍子笠内部に対する強度をそれぞれ示す。図 4.54～図 4.56 内の各記号 (a) ～ (f) はそれぞれ図 4.51～図 4.53 内の各記号と対応している。同図内で強度を示している C-H 基は図 4.57 の化学構造に示されているように，EPDM の側鎖の一部を担っている。また，O-H 基については化学構造内には含まれていないが，外被の充填剤として用いられている ATH 中に存在する官能基である。つまり，図 4.54～図 4.56 中に示す C-H 基の強度が大きいほど劣化の度合いが小さいことを示しており，O-H 基が大きいほど，放電等の外的ストレスによって外被材料内部の充填剤が表面に露出していることを示している。結果として，全ての試料において C-H 基の減少が確認された。ATH に起因する O-H 基については全体的に新品とほぼ同程度であるが，胴部において新品の 1.5 倍から 2 倍程度の強度が検出されている箇所もあった。この原因としては，塩霧試験で確認されたように，実環境においても碍子上での放電が比較的胴部に集中

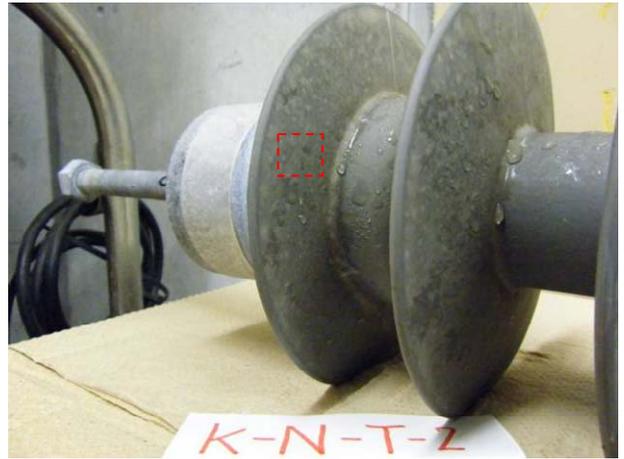
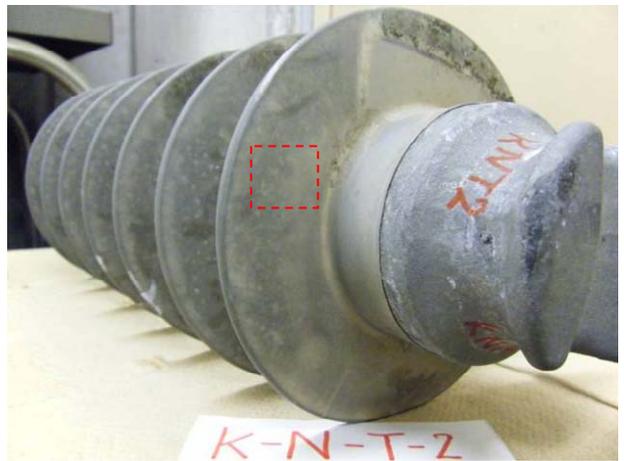
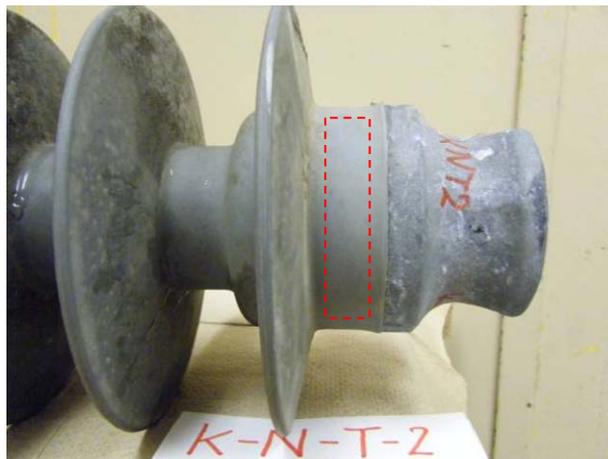
図 4.58 分析箇所説明図 (K-N-T-2)

各碍子の外被材料を切り取り、FT-IRを用いて組成分析を行った。分析は図4.58及び図4.59に示すように、接地側胴部、接地側笠表面、中央胴部、課電側笠表面、課電側胴部に関して行い、それぞれSiR碍子新品の分析結果と比較した。

図4.60、図4.61にK-N-T-2及びK-N-T-4で得られたFT-IRのスペクトル及びピーク毎のSiR碍子新品に対する強度をそれぞれ示す。図4.60～図4.61内の各記号(a)～(f)はそれぞれ図4.58～図4.59内の各記号と対応している。これらの試料は4.3.2.2から4.3.2.5に示したものと同様にSiR系であり、同図内で強度を示しているSi-O-Si基、Si-CH₃基及びO-H基についても同様である。すなわち、Si-O-Si基及びSi-CH₃基の強度が大きいほど劣化の度合いが小さく、O-H基による強度が大きいほど、放電等の外的ストレスのよって外被材料内部の充填剤が表面に露出していることを示している。図4.60及び図4.61より、Si-O-Si基については、いずれの試料のどの箇所においても新品とほとんど変わらない強度が得られている。一方、Si-CH₃基については、新品の50～75%程度の低下が確認された。しかし、4.3.1項の塩霧試験の結果からは十分な耐汚損性能が確認されているため、Si-CH₃基の低下が50%未満である場合は碍子の耐汚損性能にほとんど影響しないと判断できる。また、K-N-T-2の笠部においては、苔の影響によりある程度の撥水性の不良がみられたが、分析の結果からSi-CH₃基の低下の度合いはK-N-T-4と同程度であることが分かった。

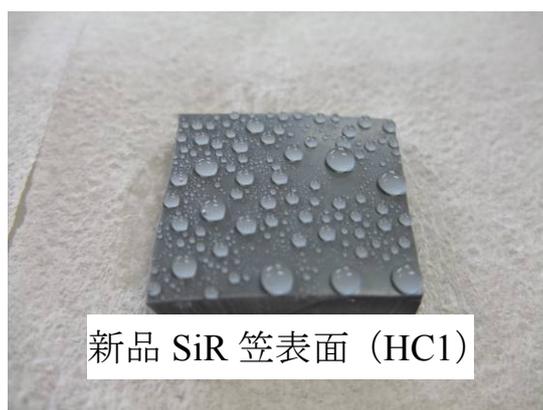
図 4.66 STRI 法による撥水性評価結果（新品 SiR）

図 4.66 に STRI 法による新品 SiR 罫子の撥水性評価結果を示す。同図から，初期段階における SiR 罫子の撥水性は良好であることが分かる。このように，新品 SiR 罫子は高い撥水性を有し優れた絶縁性能を持つが，その撥水性は低分子量成分（シリコンオイル等）に由来しているため，放電や酸，紫外線等に長期間曝されることによって，SiR の表面が劣化・改質することが懸念される。次より，10 年前後使用した SiR 罫子の経年による撥水性の変化について述べていく。

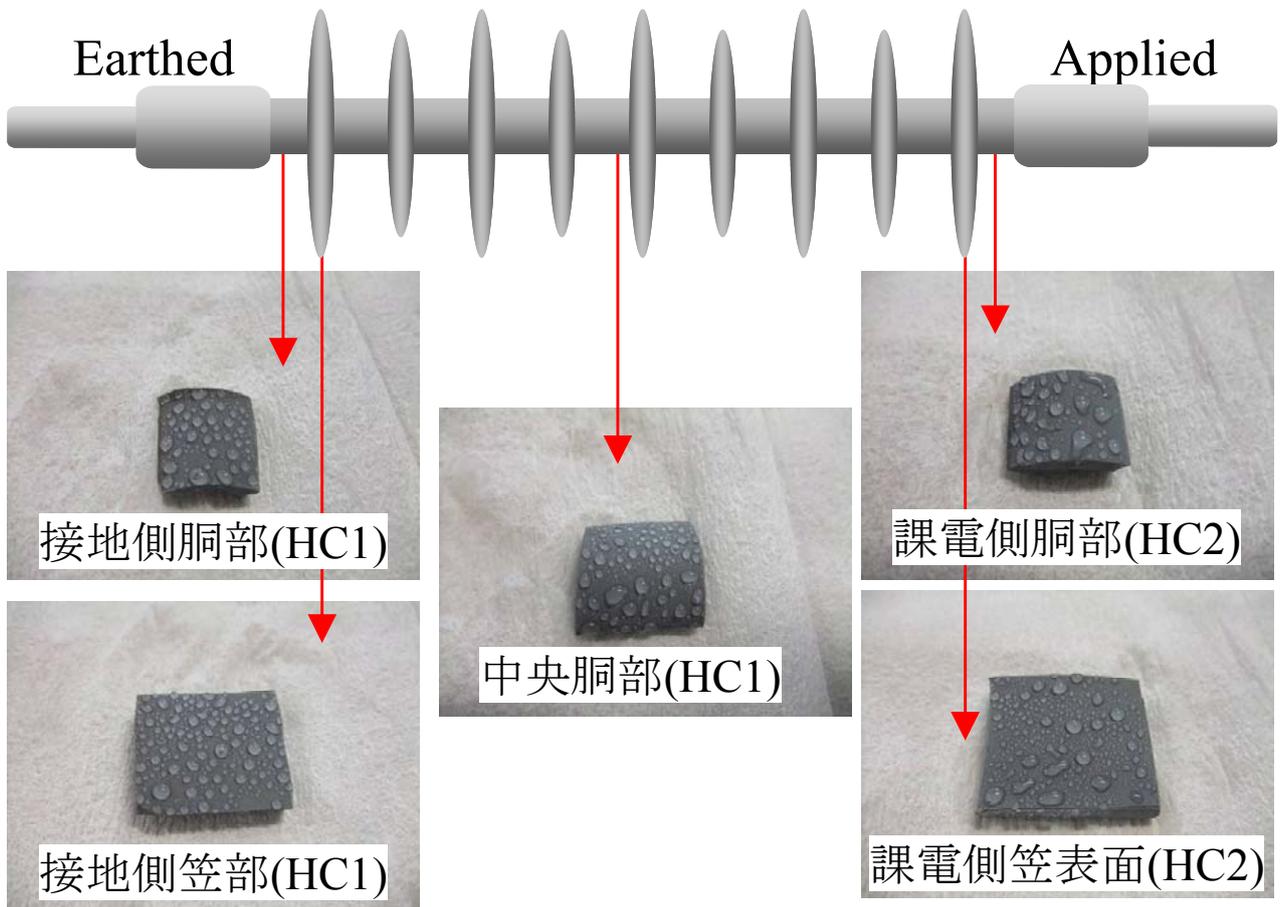
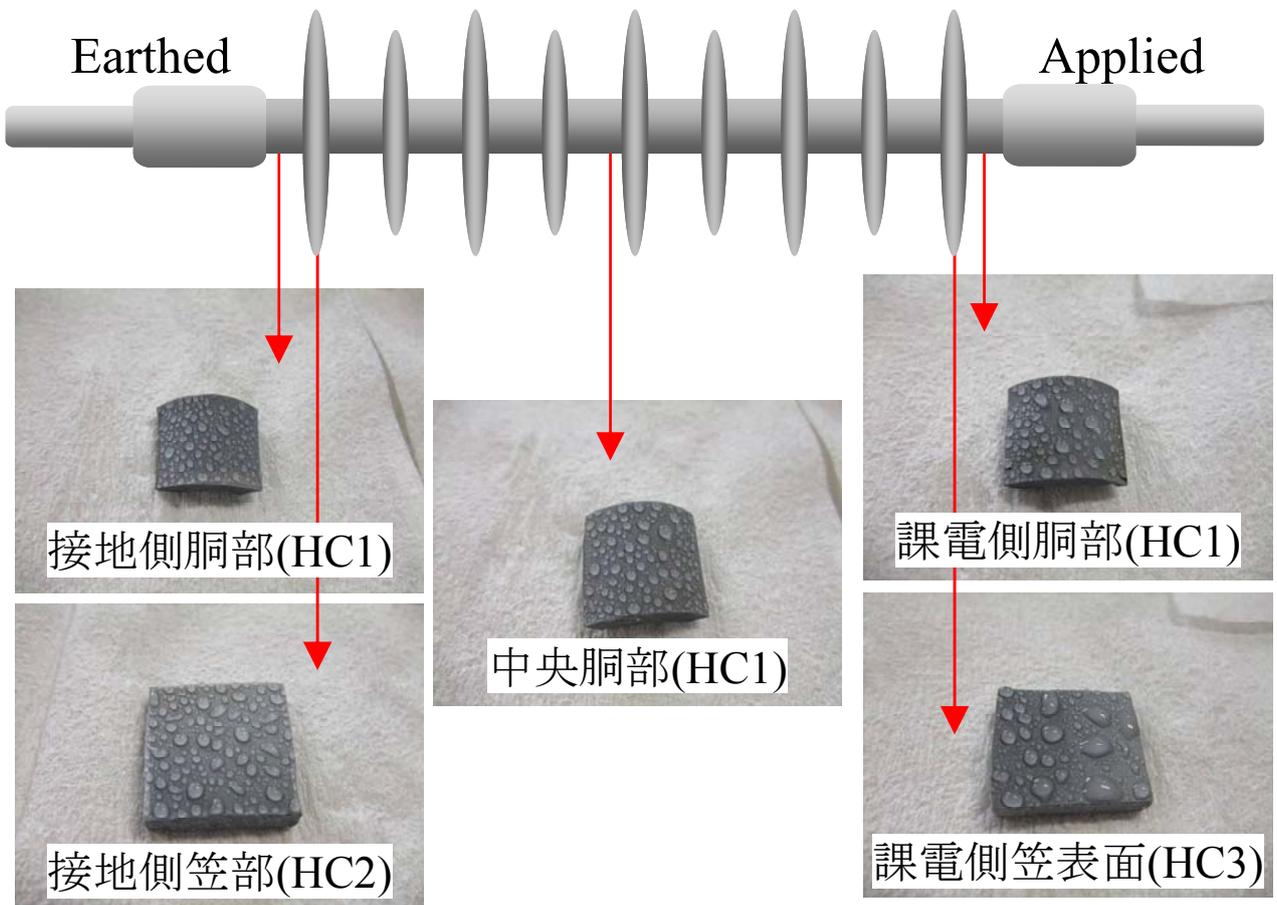
図 4.67～図 4.70 に STRI 法による SiR 系引留め罫子の撥水性評価結果を示す。その結果，SiR 系引留め罫子の全てにおいて，撥水性は良好であることが確認された。また，それぞれの箇所についてみると，課電側胴部・笠部，中央胴部の撥水性が HC2 に低下しているが，これは長期間雨・紫外線等に曝され，表面の変質が起きたためであると考えられる。FT-IR の結果からも，SiR 系引留め罫子の撥水性に寄与するとされる側鎖（Si-CH₃ 基）の減少がみられており，妥当な結果と言える。
