宮崎大学大学院

博士学位論文

屋外用電気絶縁機器における
ポリマー外被材料の電気的特性

Electrical characteristics of polymeric housing materials for outdoor power apparatus

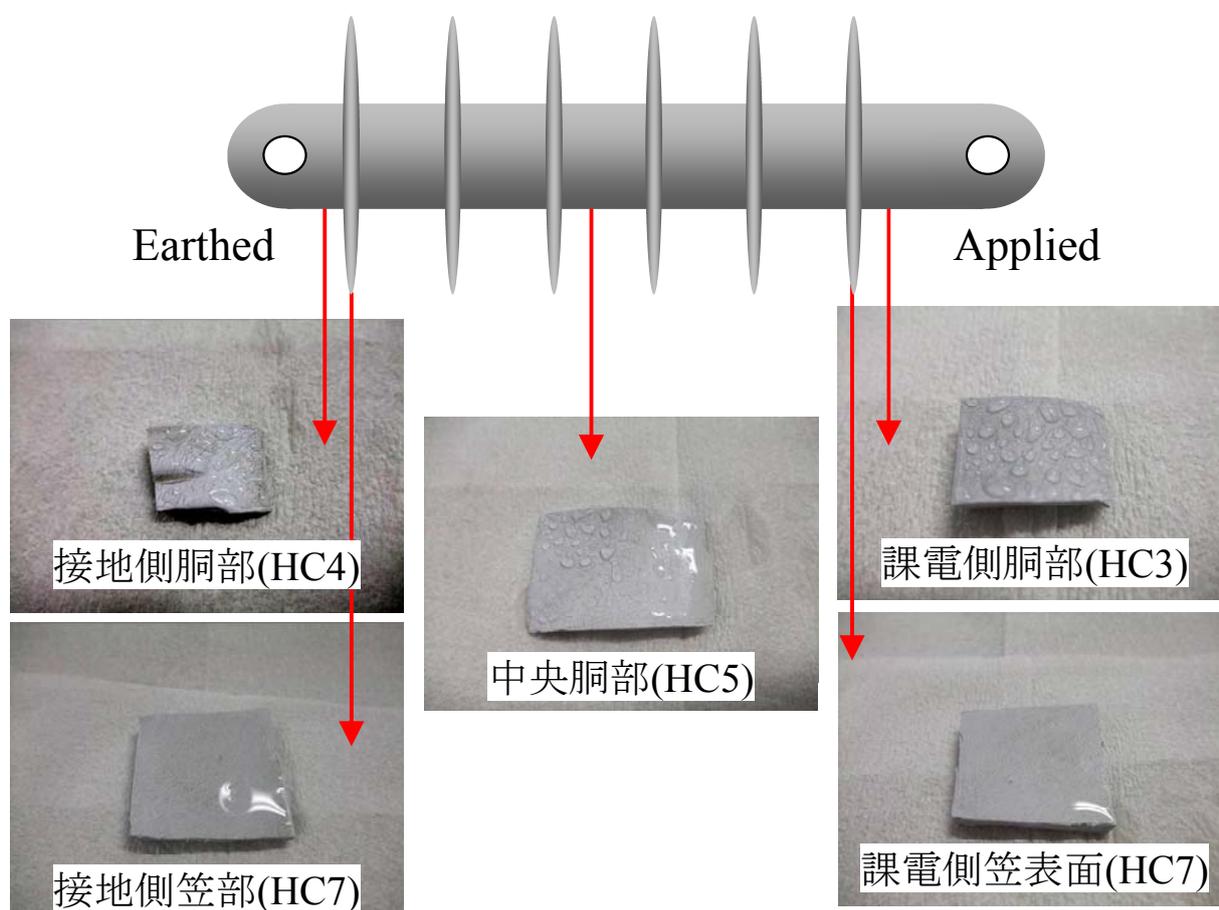
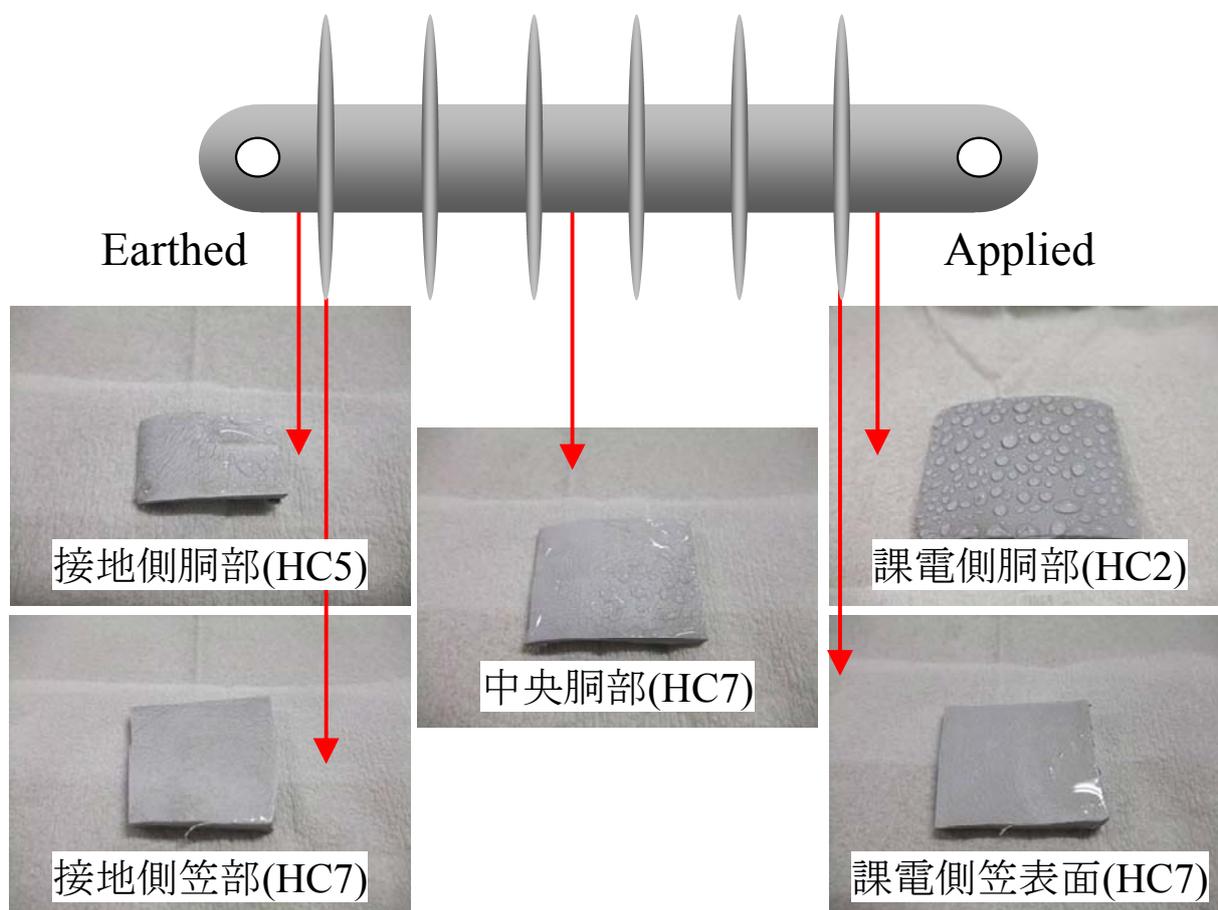
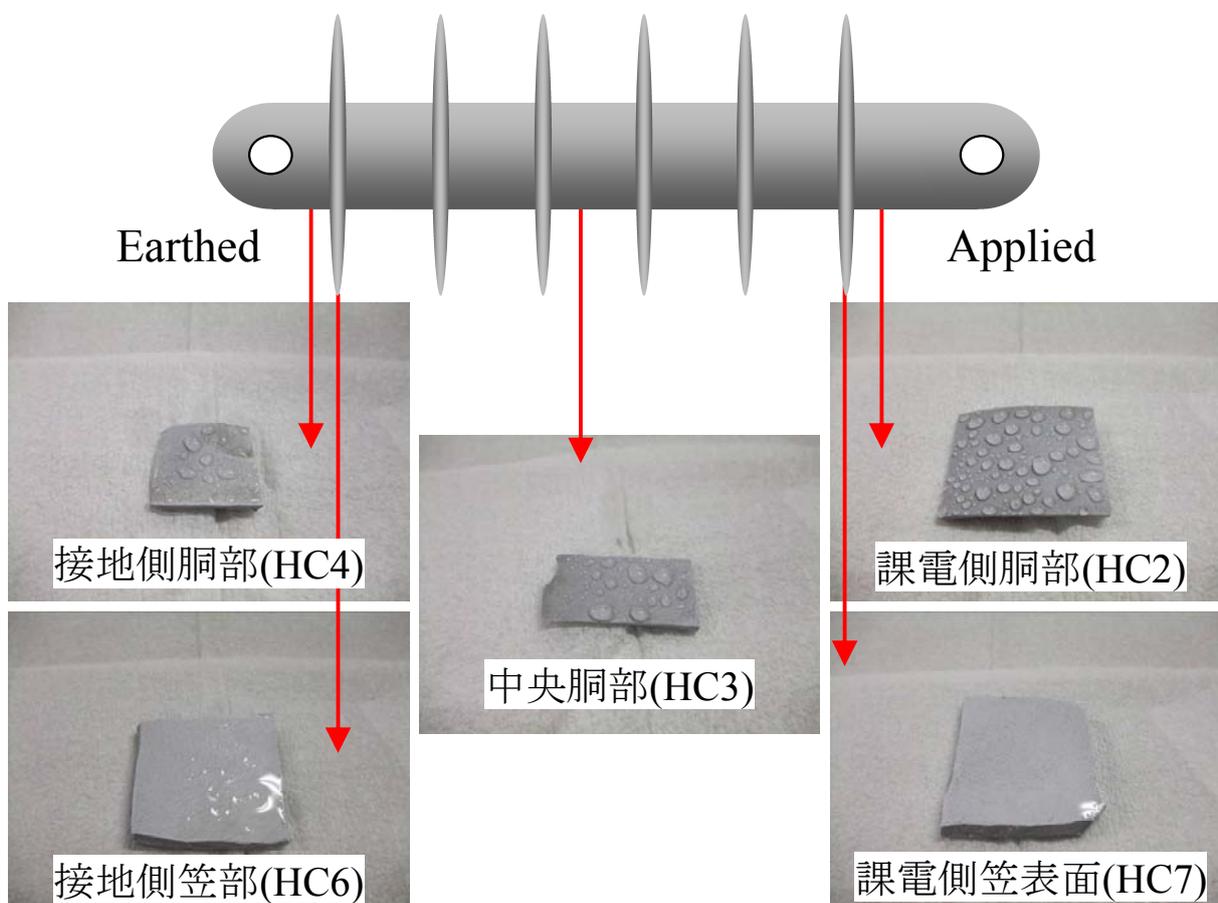
図 4.71～図 4.74 に STRI 法による SiR 系引留め碍子 A（レーストラック）の撥水性評価結果を示す。その結果、全ての SiR 系引留め碍子 A（レーストラック）において、撥水性が低下していることが確認された。それぞれの箇所についてみると、接地側・課電側の胴部や中央胴部は、多少の撥水性があるが、接地側・課電側の笠部は撥水性が極端に低下しており、試料の表面を水膜が全て覆う HC7 程度まで低下したことが確認された。通常、SiR 碍子は、低分子量成分の染み出しによる撥水性の回復が見込まれるが、SiR 系引留め碍子 A（レーストラック）の笠部については、撥水性の回復がみられないことから、表面の変質によって、本来の性質が消失したものと考えられる。この表面の変質については、4.3.2.3 において、主鎖である（Si-O-Si 結合）や撥水性に寄与するとされる側鎖（Si-CH₃ 基）の大幅な減少が確認されている。

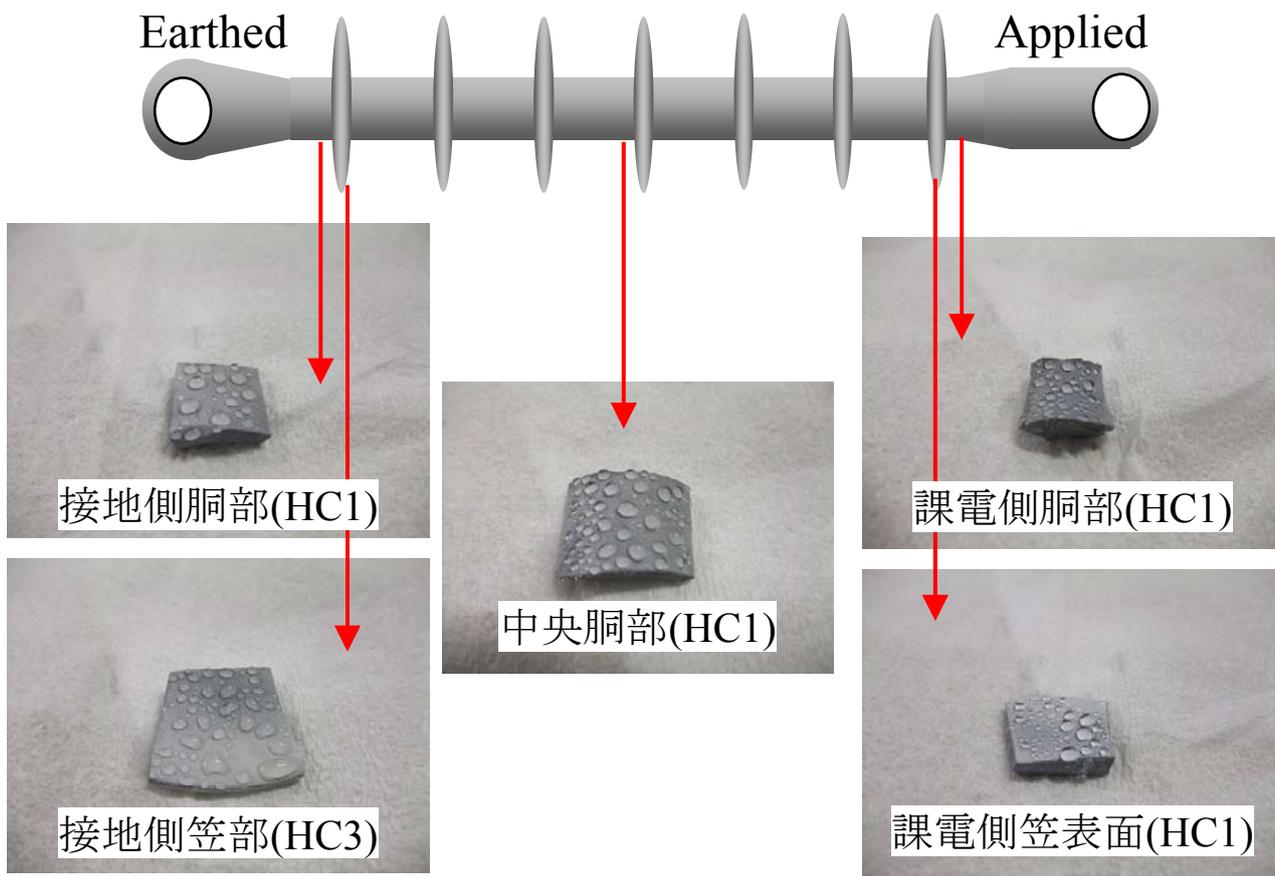
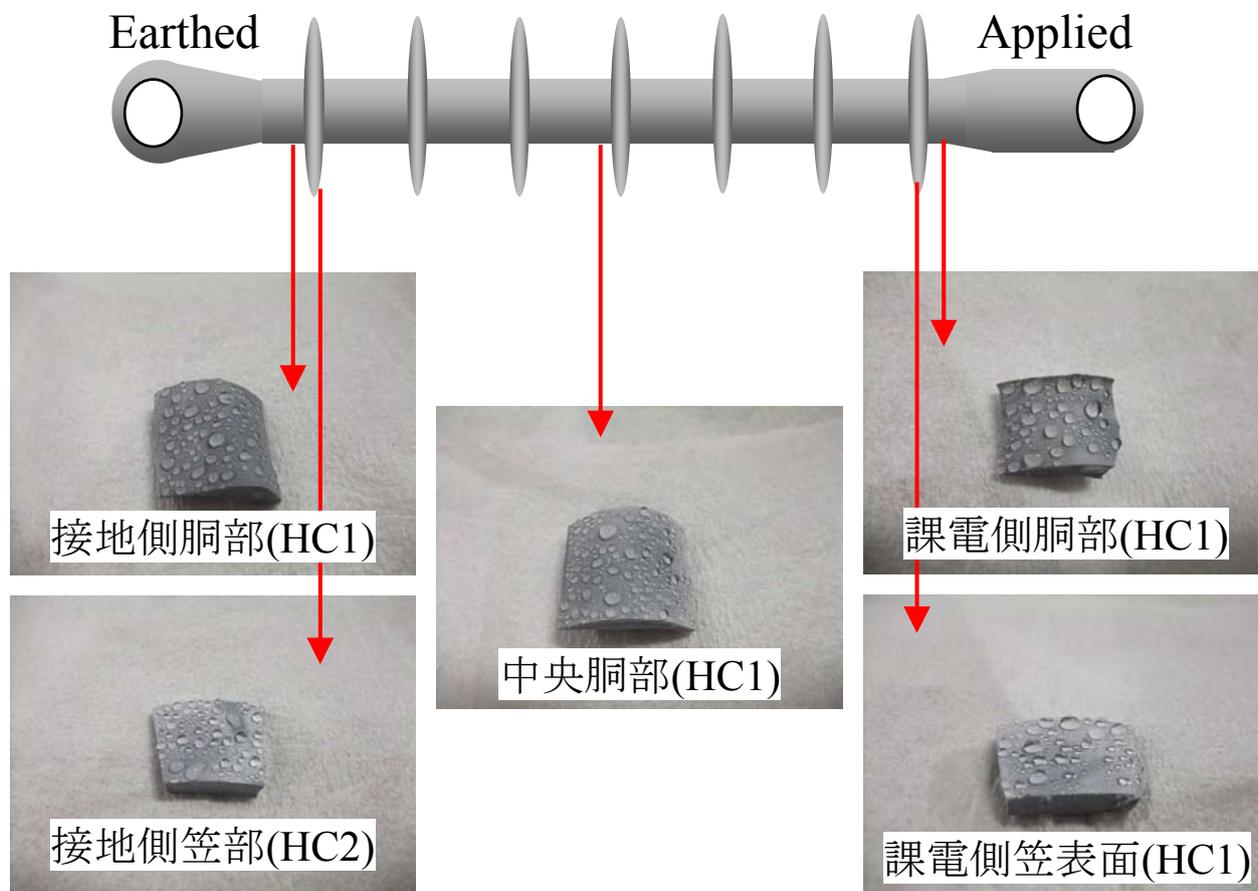
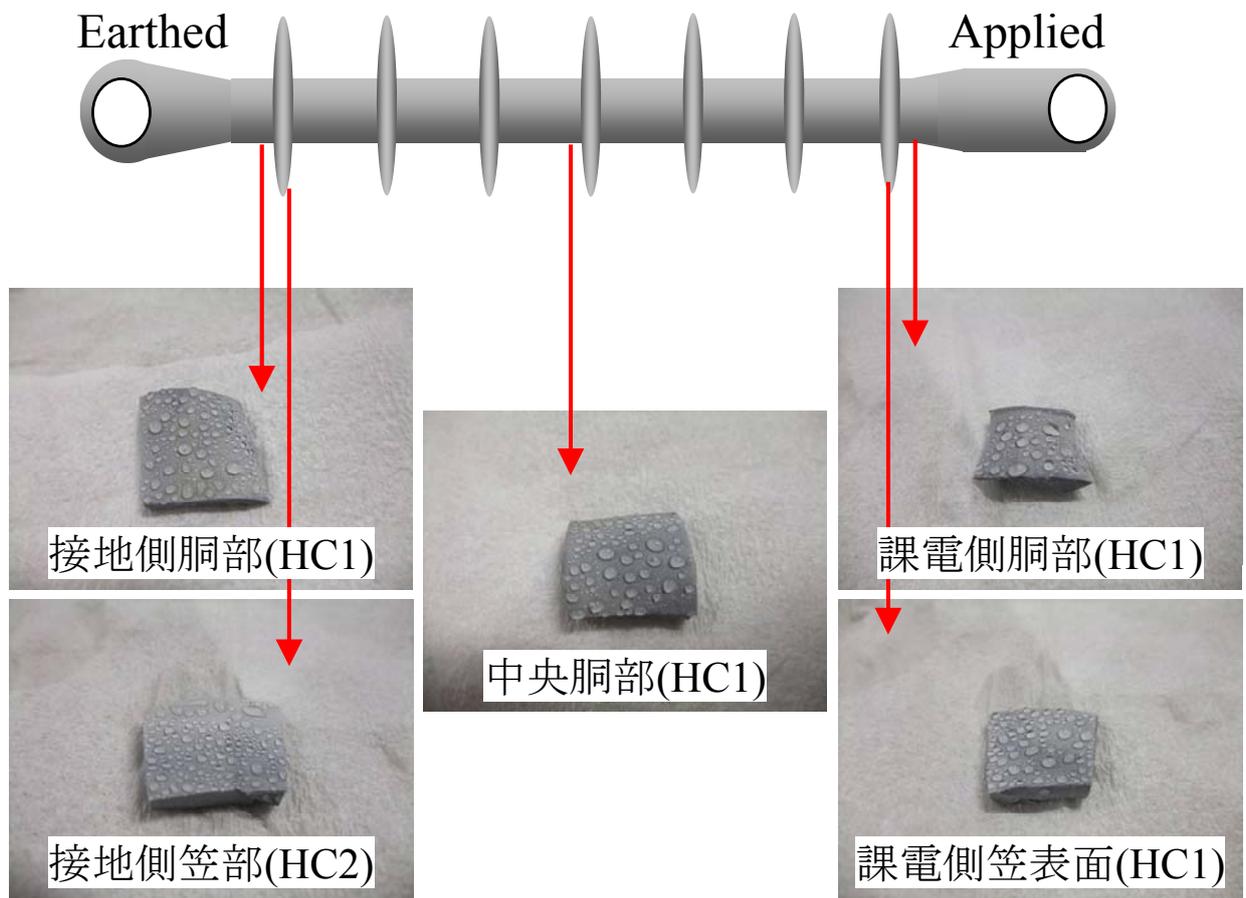
図 4.75～図 4.78 に STRI 法による SiR 系引留め碍子 B (レーストラック) の撥水性評価結果を示す。結果から、SiR 系引留め碍子 B (レーストラック) の全てにおいて、ある程度良好な撥水性であることが確認された。通常、図 4.75～4.77 で示したような HC1～HC3 程度の良好な撥水性を有していれば、漏れ電流波高値やアーク放電電気量は観測されないと考えられるが、SiR 系引留め碍子 B (レーストラック) では、4.3.1.4 で述べたように、漏れ電流波高値やアーク放電電気量が観測された。この原因としては、図 4.79 に示すように、10 年前後実環境で使用したことにより、碍子表面に厚い汚損層が形成され撥水性が低下していたことが挙げられる。汚損層の払拭前の撥水性は HC6 程度であったが、汚損層の払拭によって撥水性は飛躍的に回復し HC1 程度になった。塩霧試験後に FT-IR を実施するため試料の拭き取り作業を行った試料に STRI 法を適用したため、塩霧試験と STRI 法の結果で矛盾が生じたと考えられる。このことから、SiR 碍子の撥水性は、汚損層の厚さや付着物の種類等の影響を強く受けるということが示唆される。

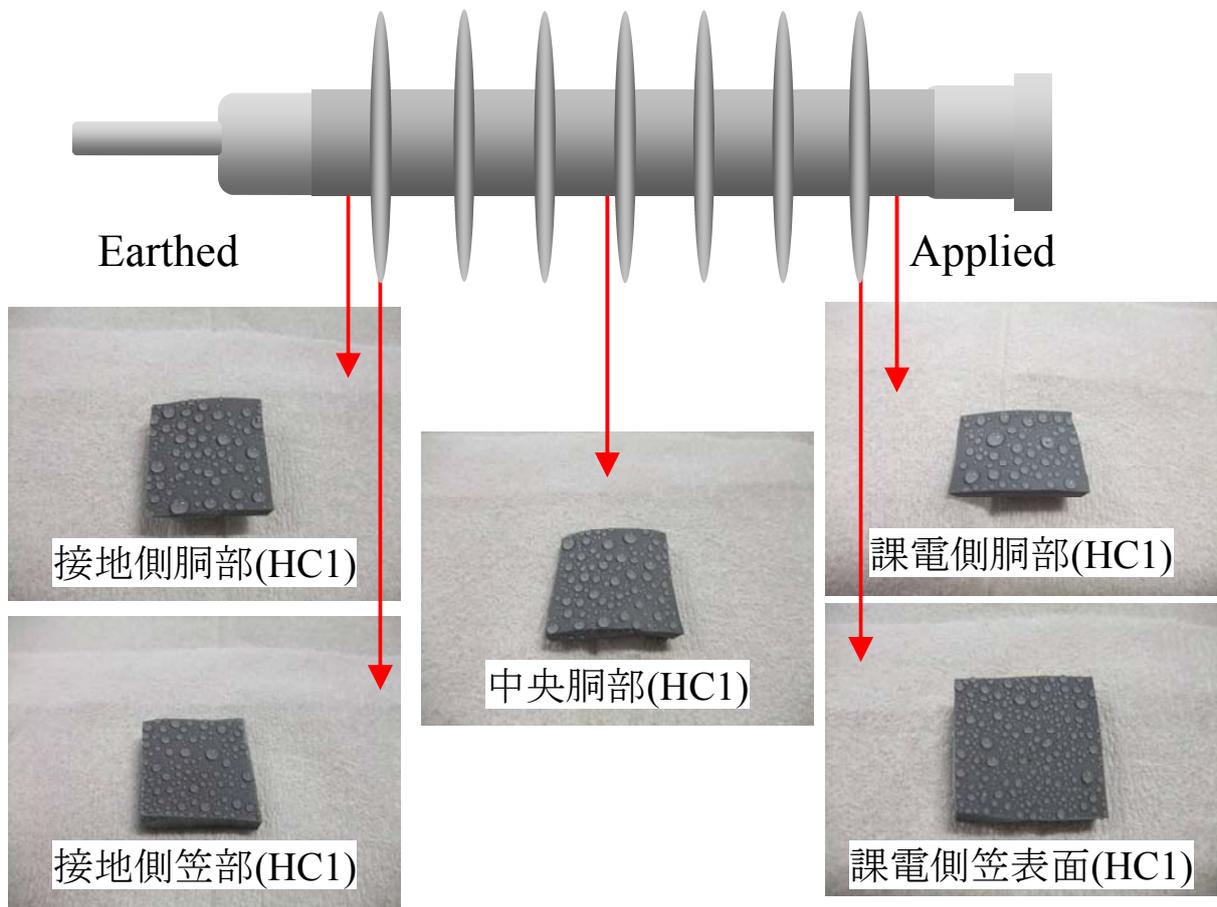
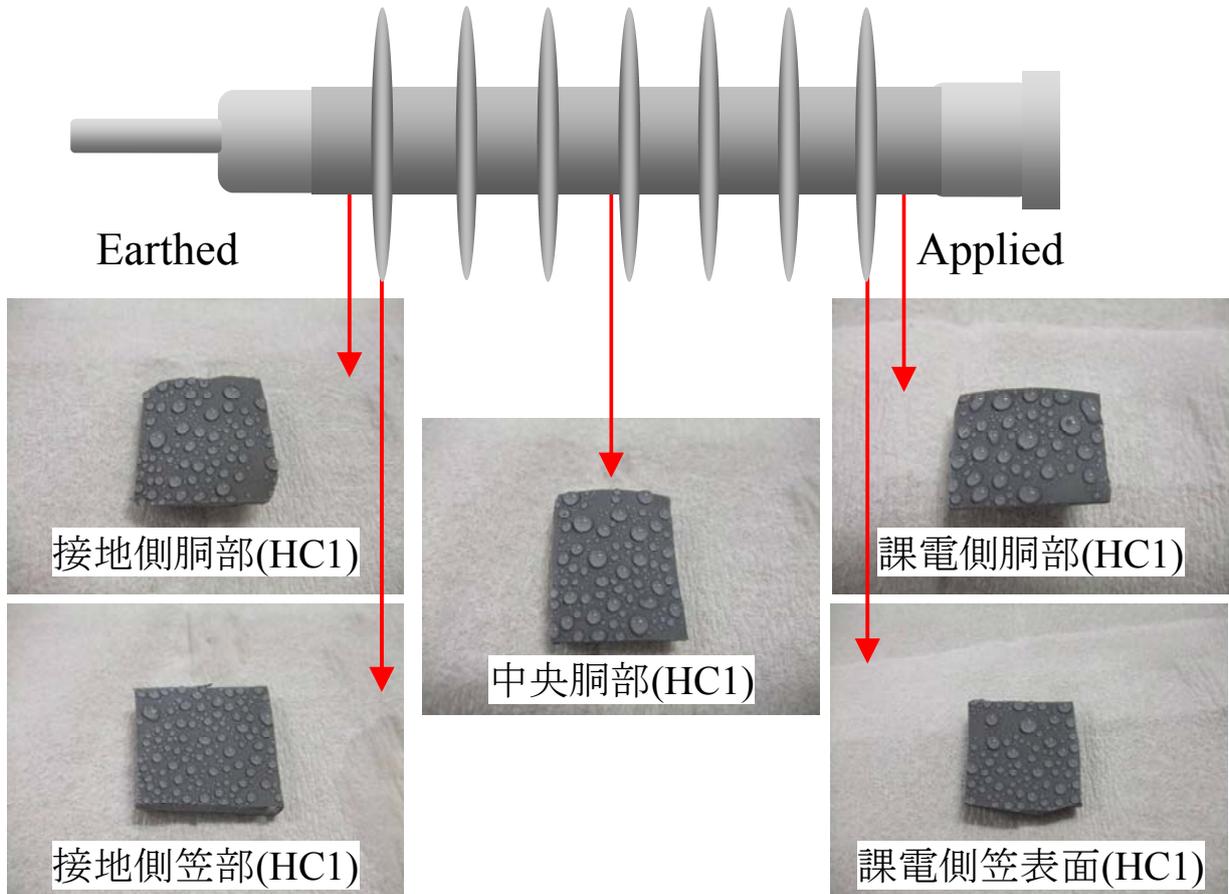
この罫子は、4.3.3.1 の SiR 系引留め罫子と同じメーカーの製造で、外被材料として用いられている SiR は同じ、若しくは同程度のものであると考えられる。SiR 系引留め罫子、SiR 系通り罫子共に 10 年前後使用した状況においても、良好な撥水性を有しており表面の劣化がほとんど見られない。

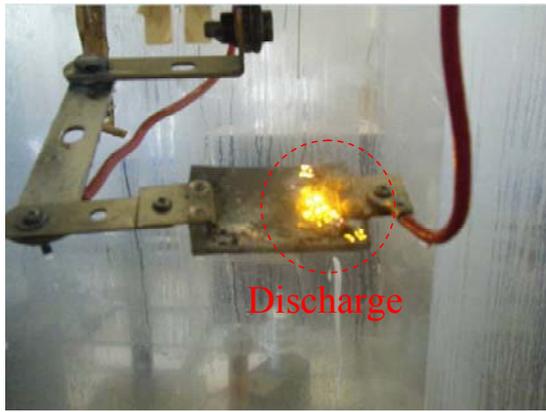
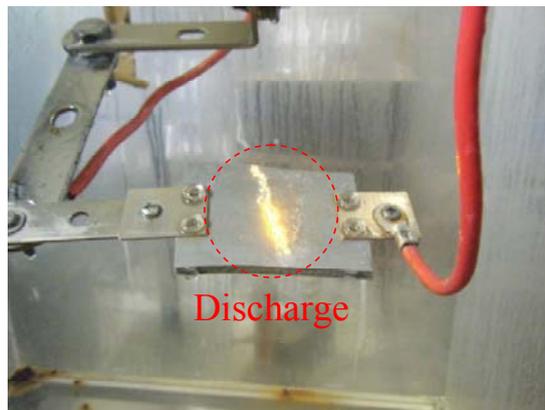
図 5.4 試料表面における放電の様子

図 5.4 に、印加電圧の極性を変えた場合の試料表面の放電の様子を示す。実際の試験中においても同図のように、直流正極性課電時には主に接地側電極付近で、直流負極性課電時には主に課電側電極付近で局所的な激しい放電が確認された。放電が主に陰極付近に集中したのは、陰極が電子放出源となるためである⁽¹⁹⁾。一方、交流課電時は、放電によって試料表面の撥水性は低下したもののほとんど外傷はみられなかった。図 5.5 ~ 図 5.16 に、試験終了直後及び試験終了から 24 時間回復後の試料の表面状態を示す。これらは STRI 法による撥水性評価を行うために撮影したものであり、図中の数字は同評価法によって分類した撥水性クラスを示している。また、同図内の破線は、比較的激しいエロージョンが生じている箇所を示している。まず試料の撥水性に着目すると、全ての試料において試験終了から 24 時間後にはある程度撥水性が回復していることが分かる。これは、シリコーンゴムが有する撥水性の回復特性であり、低分子量成分 (LMW) の染み出しによるものである⁽²⁰⁾。

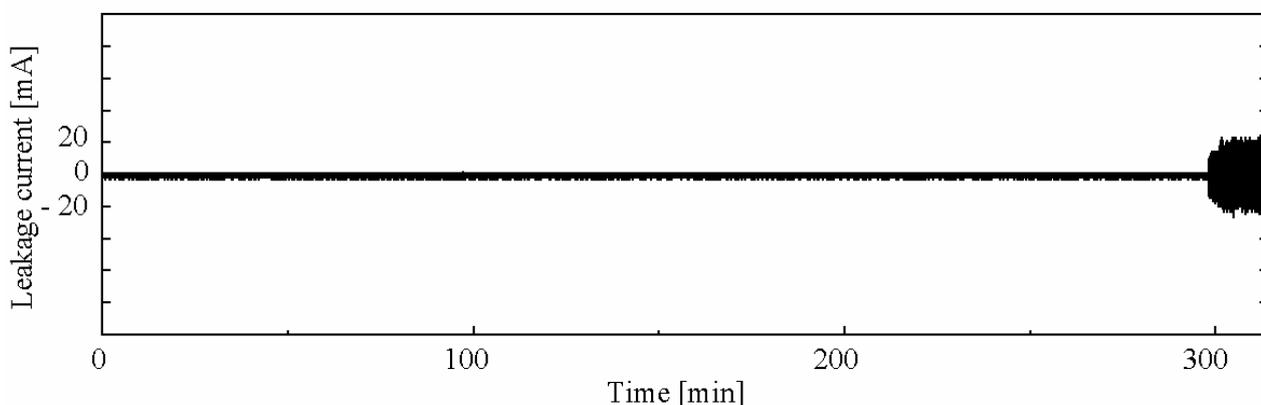
図 5.32 電流波形(試験開始から終了まで)

図 5.32 に、試験開始から終了までの漏れ電流波形の例を示す。また、図 5.33 に撥水性消失前後の漏れ電流波形の例を示す。なお、CCD カメラの映像から、水滴滴下開始後から時間の経過とともに試料表面の撥水性が低下して水滴形状が長くなることを確認している⁽²⁰⁾。また、水滴形状が長くなるようになると、試料表面には水滴が付着・残存し始める。図 5.34 に示すような試料表面にある程度水滴が付着した時点で、水滴間での微小放電の発生が確認された。その放電の様子を図 5.35 に示す。図中の円で囲んだ部分に微小放電が発生した。微小放電の発生後は試料表面の撥水性が著しく低下し、図 5.36 に示すような数 mA 以上の持続放電が確認された。

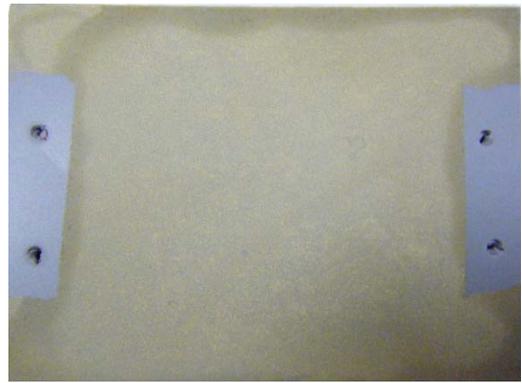
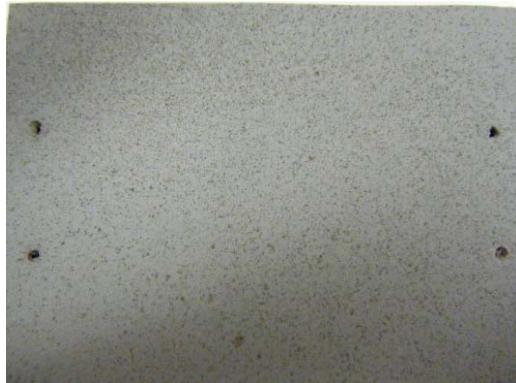
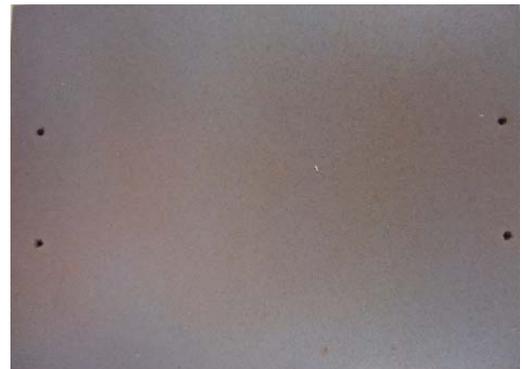
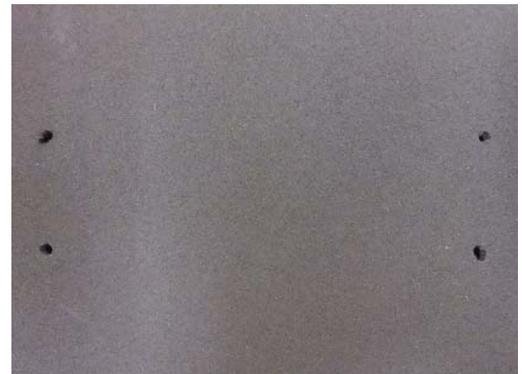
図 5.44 試料の汚損状態

複合汚損試験は 5.2 節で述べた塩霧試験に適用する試料に実際の使用環境を模擬した不溶性の汚損物質で汚損を施して実施したものである。表 5.5 に試験条件を示す。課電回路や噴霧条件等は 5.2 節の塩霧試験と同様である。複合汚損試験では、不溶性の汚損物質として大気中の塵埃を模擬したとの粉と、金属汚損物質を模擬した 3 種類の金属粉（鉄粉、銅粉、カーボン粉末）を用いた。試料表面の汚損物質の指標として不溶性物質付着密度（non-soluble deposit density: NSDD）を適用した。鉄粉と銅粉は実環境を模擬するために予め錆を生じさせた。試料には液状シリコーンゴム（LSR）を用い、NSDD が 1 mg/cm^2 となるように各汚損物質を表面に付着させた。との粉は、蒸留水に混ぜた混濁液を試料表面に流し込み、水分を蒸発させて汚損を施した。また、金属粉はコンプレッサーにより吹き付けることで汚損させた。図 5.44 に汚損前の試料及び各汚損物質による汚損後の試料表面の状態を示す。なお、図 5.44(f)は、銅粉

また、図 5.56 において、との粉と鉄粉汚損、銅粉汚損、カーボン汚損の結果を比較すると、それぞれの印加条件において、との粉汚損時の放電電気量がそれ以外の場合よりも大きいことが分かる。これは、汚損物質の持つ吸湿性の違いに依存している。との粉は金属に比べ水分を吸着し易いため試料表面の湿潤が早く、早い時間から導電性電流が流れると考えられる。また、汚損物質の密度も影響している。図 5.44 で示したように、粒径が小さく粒子密度の高いとの粉は試料表面を一様に汚損できるが、試料表面の汚損物質の密度が低い金属粉では、汚損物質だけでなく LSR を確認することができる。このことから、金属汚損では噴霧による試料表面の湿潤が一様にならず、との粉に比べ導電性電流が流れにくかったと考えられる。カーボン汚損や銅粉とカーボンの混合汚損では、カーボンが導電性材料であるために、表面が一様に湿潤しない場合でもカーボンと水分によって導電路が形成される。そのため、鉄粉や銅粉による汚損に比べて電気量が大きくなったと考えられる。

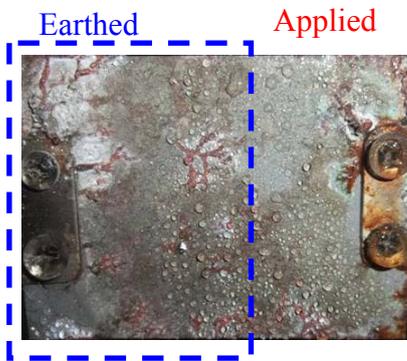
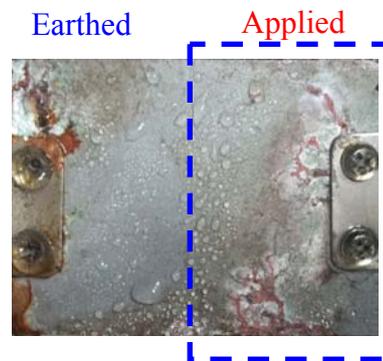
図 5.49 及び図 5.50 に、汚損物質に銅粉を用いた場合の漏れ電流波高値の経時変化と試験終了後の試料の状態をそれぞれ示す。図 5.49 において、試験開始から漏れ電流が検出されるまでには 2 時間から 3 時間程度経過していることが分かる。試験中の漏れ電流波高値は、交流では 5 mA から 10 mA、直流正極性では 5 mA から 15 mA、直流負極性では 10 mA 程度が得られた。また、図 5.50 から、交流、直流正極性では接地側に放電の痕跡が見られ、直流負極性では課電側でエロージョンが確認できる。直流正極性では接地側だけでなく広い範囲でエロージョンが確認できる。また、放電やエロージョンの発生箇所では汚損物質の消失が確認された。

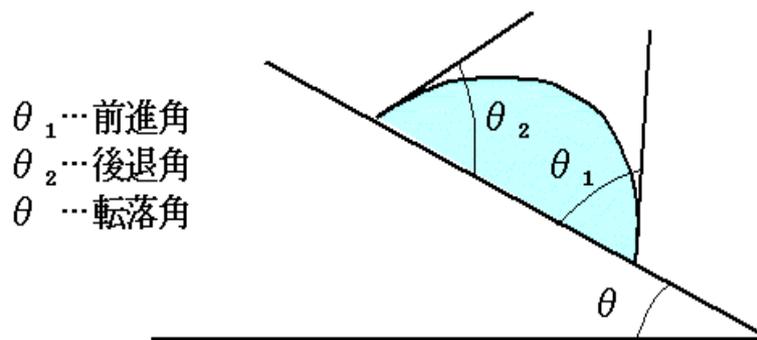
図7 転落法

固定した試料を傾斜させ液滴が滑り始める時に止め、この時の諸角度を求める。前進接触角 θ_1 と後退接触角 θ_2 の差や後退接触角の大きさは、試料表面の劣化状態の進展に対応して、それぞれ増加したり減少したりすることが多く、撥水性低下現象の評価に多く用いられている。試料表面は水平のままとして、固体表面に形成した水滴の体積の一部を吸引する ($100\mu\text{l} \rightarrow 50\mu\text{l}$) ことにより、水滴の接触面が小さくなりつつある時の接触角を求め、後退接触角として評価する方法もある。図7に詳細を示す。

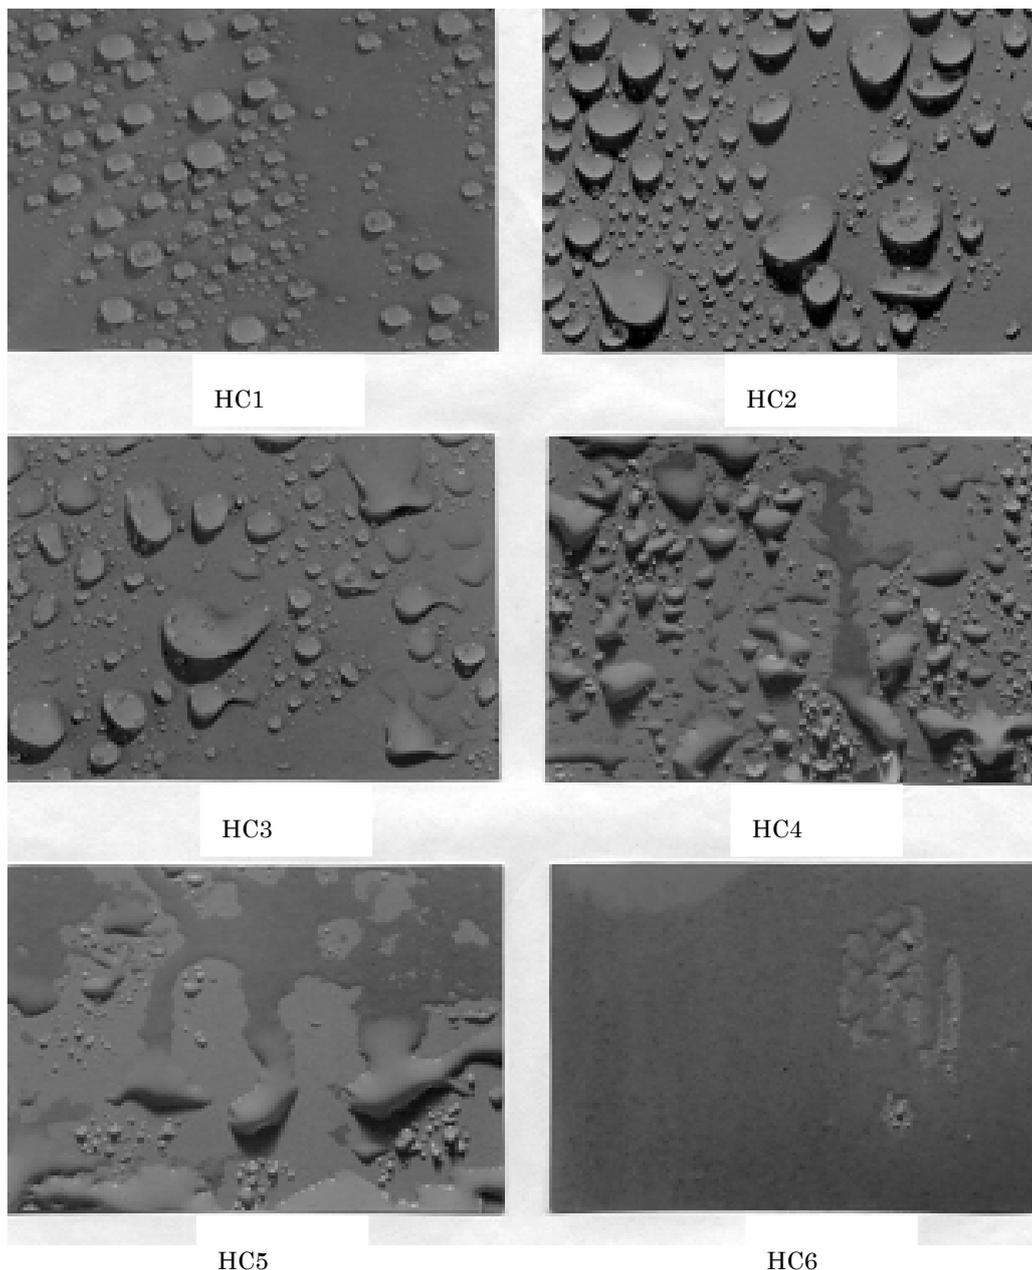
図 10 撥水性クラスの例⁽⁸⁾ (HC1~6)

試料表面に市販されている霧吹きを用いて、1秒に1~2回の割合で約20秒間浄水を吹き付け、試料表面に残った水滴の形状によって撥水性を7段階の Hydrophobicity classification :HC に分けて評価する方法。また、撥水性クラスは最高の撥水性を HC 1 としており、数字が大きい程撥水性が低下していることを意味する。この方法を用いれば、劣化後の試料表面が荒れ、表面状態が均一でなくなり接触角に対する測定場所の影響が大きい場合にも有効である。図9に接触角の定義を示す。図9で a は水平、b は斜面の場合で、 θ_a が前進接触角、 θ_r が後退接触角である。表1に撥水性クラス (HC) の分類基準をそれぞれ示す。図10に撥水性のクラス分けを示す。同図中には示していないが、HC 7 は表面を一様に水膜が覆った状態である。

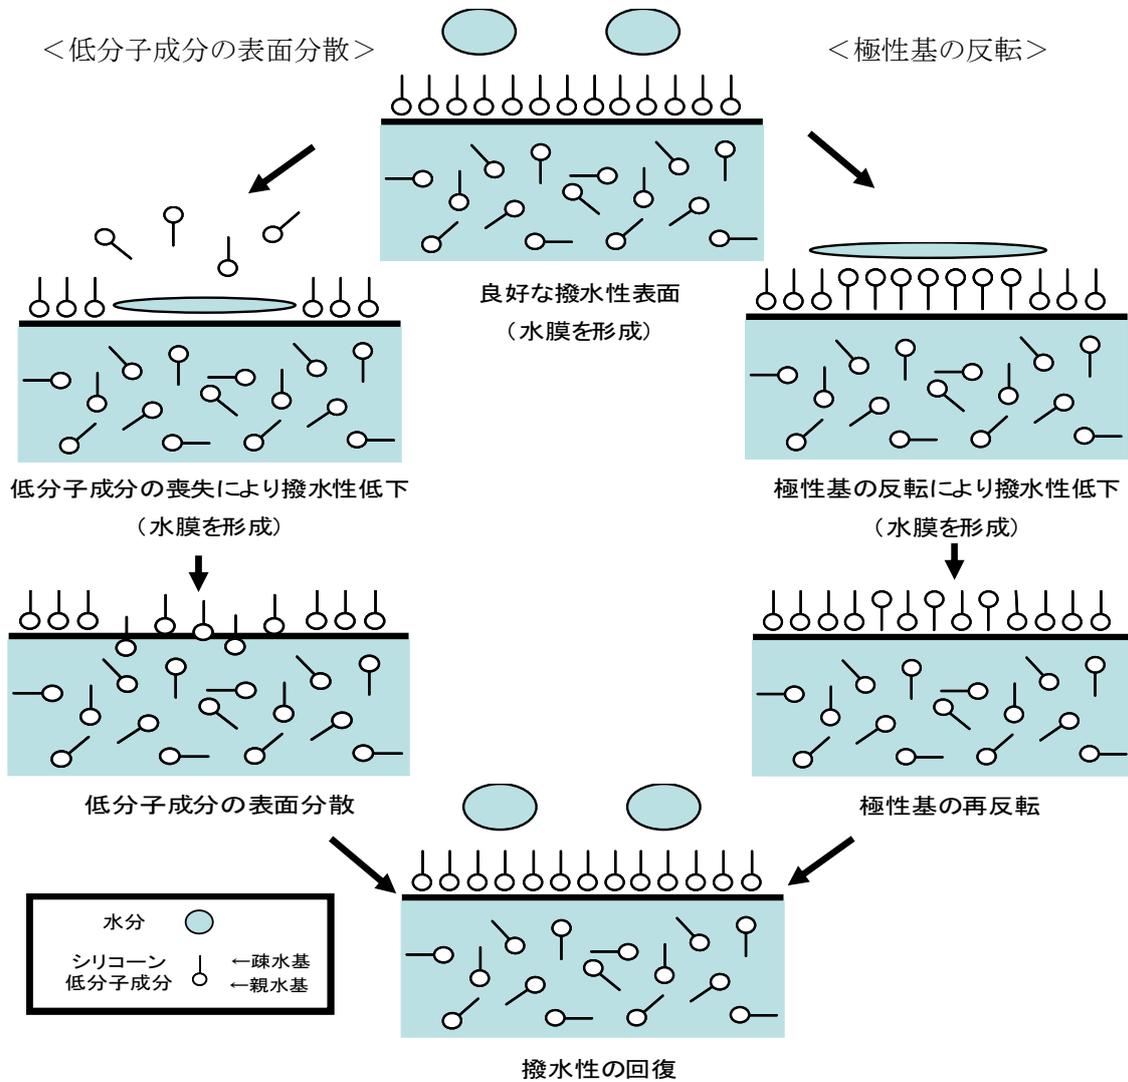
図11 低分子成分の表面分散あるいは極性基の反転による撥水性回復機構

等が指摘されているものの、これまでに、その表面での極性基挙動と撥水性の時間的変化の相関等はあまり検討されていない⁽²⁸⁾。図11に低分子成分の表面分散あるいは極性基の反転による撥水性回復メカニズムを示す⁽²⁰⁾。
