植物育成容器の製作及び改良

宮崎大学 工学部教育研究支援技術センター
○安井 賢太郎, 真木 大介, 矢野 康之

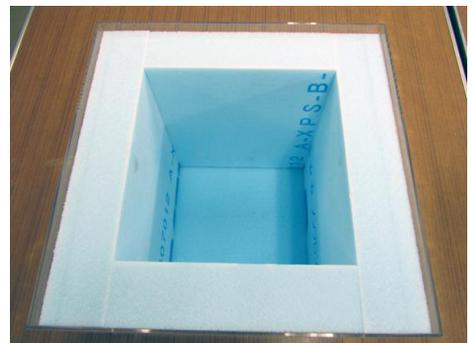
図 4 下部容器

下部容器には市販の亚克力ケースを使用した。このケースの選定理由は、サイズが豊富（主な用途は、コレクションケース）であり実験を行う上で必要なサイズがあった事、規格品のため安価であった事である。また、他の材料と比較して軽量であり運搬が容易である事、腐食がない事も理由である。加工は、板厚 50mm の断熱材を丸のこ盤で切断して亚克力ケース内側の側面と底面に詰めた（図 4）。

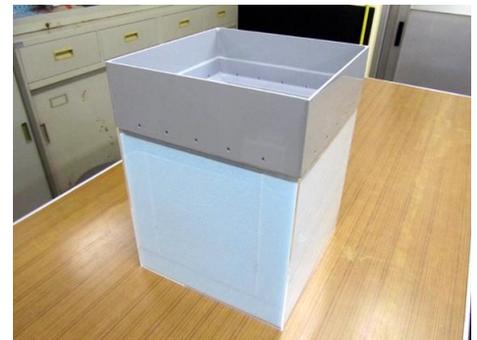
図 5 容器の嵌合状況

製作した上部容器が下部容器に嵌合できるかを確認した（図 5）。嵌合時に上部容器に貼り合せたずれ止めと下部容器の内側が接触していたため、ずれ止めの角を少し削り、嵌合しやすくなるよう調整した。5 台すべての容器で嵌合状態を確認し、納品を行った。尚、嵌合部のシーリング作業は、小型温度記録計の取付けが必要

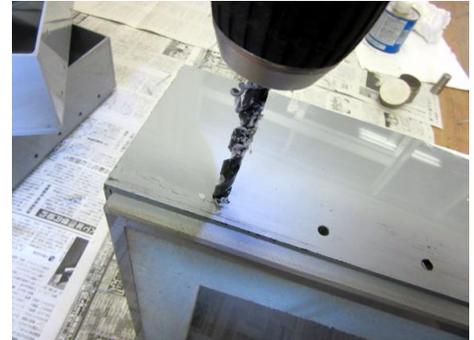
図 11 排水口削孔状況

容器加工：容器の追加加工は、上部容器側面にある外径 5mm の排水口を外径 7.2mm のドリルで削孔して広げた (図 11)。削孔した穴に接着剤を塗布した塩ビパイプを差し込み固定した。容器外側及び内側における塩ビパイプ差し込み箇所にはシーリング材を塗布し、目地の仕上げを行った。また塩ビパイプの先端には、シーリング材をつらら状に付け、排水口から排出された水を真下に落とす樋のような機能を持たせた (図 12)。

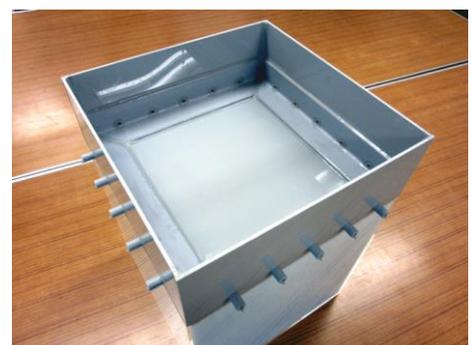
図 14 容器全体 (改良後)

漏水テスト：漏水テストを行い 5 台の容器全てにおいて漏水しない事を確認し納品を行った (図 14)。
