# 植物育成容器の製作及び改良

宮崎大学 工学部教育研究支援技術センター  
○安井 賢太郎, 真木 大介, 矢野 康之

## 2. 植物育成容器の製作

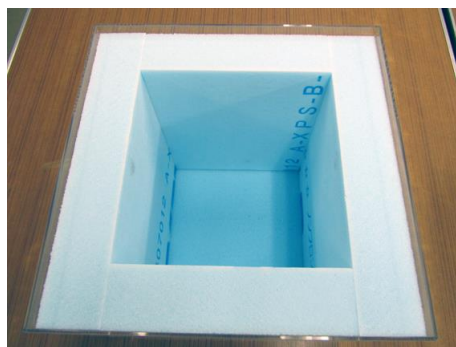
図 4 下部容器

下部容器には市販の亚克力ケースを使用した。このケースの選定理由は、サイズが豊富（主な用途は、コレクションケース）であり実験を行う上で必要なサイズがあった事、規格品のため安価であった事である。また、他の材料と比較して軽量であり運搬が容易である事、腐食がない事も理由である。加工は、板厚 50mm の断熱材を丸のこ盤で切断して亚克力ケース内側の側面と底面に詰めた（図 4）。

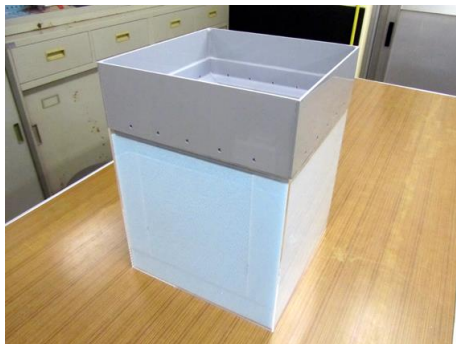
図 5 容器の嵌合状況

製作した上部容器が下部容器に嵌合できるかを確認した（図 5）。嵌合時に上部容器に貼り合せたずれ止めと下部容器の内側が接触していたため、ずれ止めの角を少し削り、嵌合しやすくなるよう調整した。5 台すべての容器で嵌合状態を確認し、納品を行った。尚、嵌合部のシーリング作業は、小型温度記録計の取付けが必要
