熊本地震の断層近傍における地震動と橋梁被害の再現解析

Numerical simulation of ground motions and damage of bridge
in near field of the 2016 Kumamoto earthquake fault

検討対象の俵山大橋(図-1)は, 橋長が140mの鋼三径間連続非合成鉸桁橋である. 本橋梁の被害状況を写真-1~5に示す. A1橋台とP1橋脚間の主桁下フランジ断面変化位置での座屈, および複数本の下横構の座屈が確認された(写真-1). 下フランジが座屈した位置にお

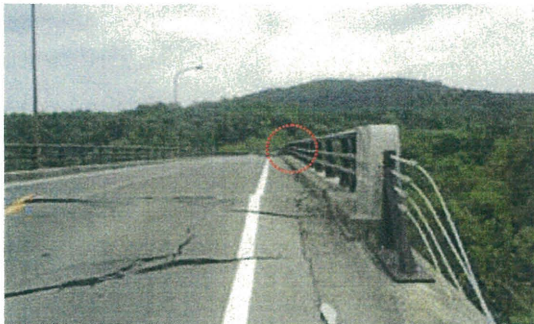
写真-1 主桁下フランジおよび下横構の座屈

しかし、実際に座屈した位置は、A1 橋台と P1 橋脚の間のほぼ中央の下フランジ断面変化位置であり、解析結果の座屈箇所が橋台 A1 寄りであることから、多少異なっている。その断面変化位置を拡大したものが、同図(b)であり、この図から多少ではあるが、解析結果もこの断面変化位置で下フランジおよびウェブが座屈しているのが確認できる。このように大きく座屈している箇所が実際と異なるため、主桁の損傷を正確に再現できていないといえない。再現性が悪い理由として、対象橋梁を詳細な図面通りモデル化していないこと、作用させた地震動と実際の地震動で差があることなどが考えられる。その他の部材損傷状態としては、同図(c)から A1 橋台と P1 橋脚の間の下横構の部材座屈が挙げられ、これは概ね実際の損傷状態(写真-1)を再現できていたといえる。

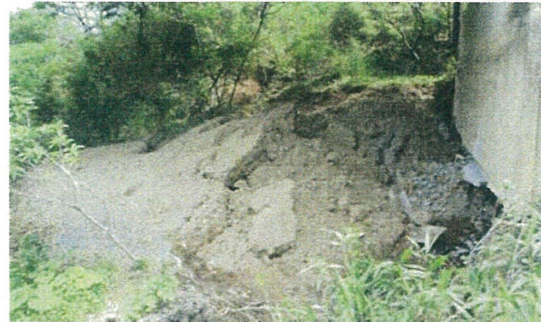
写真-2 主桁下フランジ座屈位置での床版の変形

る床版が、橋軸方向に対して凸状にわずかに変形（写真-2）した。

座屈により、主桁と床版が橋軸方向に対して凸状に変形した状態になり、実際の被災状態(写真-2)と傾向が似ている。

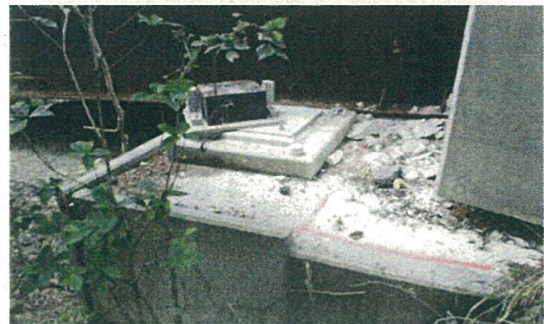
A2橋台上のゴム支承の損傷については、写真-4に示すように設計で想定した挙動と異なる破壊形態である。積層ゴム自体には損傷はなく、ゴムと上沓版の取り付けボルトが破断（ベースプレートの取り付けボルトの方は4本中3本が破断）して、せん断キーが抜け出している。また、P2橋脚上のゴム支承も同様に損傷して、ゴム支承が林道上に落下していた。

写真-4 A2橋台上のゴム支承の破壊（ボルトの破断とせん断キーの抜け出し）

前述したゴム支承の破壊(写真-4)から、次のような破壊メカニズムを仮定した。まず、鉛直地震動等により、上沓セットボルトが破断した。破断後は、サイドブロックが破壊していないため、主桁が鉛直方向に浮き上がった。上沓セットボルトが全て破断すれば、力の伝達がなくなり、それ以上のゴム支承の損傷は発生しないが、ゴム支承ベースプレートのセットボルトまで破断している。この現象から、上沓セットボルト破断後、主桁がゴム支承本体に接触して、ベースプレートのボルトが破断したと仮定した。最終的には、このような破壊メカニズムを経て主桁がゴム支承ベースプレートの隣まで移動した(写真-5)。以上から、対象のゴム支承の破壊については、上沓セットボルトの破断挙動が重要と考えて、その

橋台 A2 上におけるゴム支承 (G4 桁) のボルト発生軸力およびゴムのひずみの時刻歴グラフを、図-32 に示す。この図から、10.78 秒でボルト 4 本が短時間の内に連続的に破断して、最大加速度作用 (12.0 秒) 前 (ゴムが大きく変形すると予想される前) に全てのボルトが破断していることがわかる。なお、ボルトが破断した時点では、ゴムのせん断ひずみは 140%程度 (仮定した破断ひずみ 350%以下) であるため、ゴムは破断しないといえる。このことから、写真-4 のようにゴムが健全でボルトが破断したことが再現できているといえる。

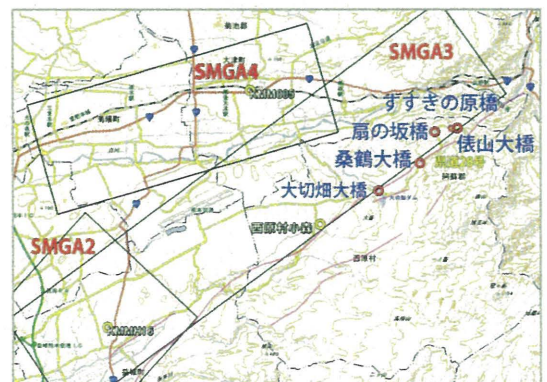
この断層モデルと山下ら⁸⁾の余震の震源位置（2016 年 4 月 14 日～4 月 21 日間）を重ねると図-3 のように、断層の地表面への投影位置は余震分布と重なるようになっていく。図-3 の白枠の分布は、代表 A8 ライン附近の余震の震源の鉛直方向の分布をプロットしたものである。また、県道 28 号線の被害橋梁の位置（赤◎）と本研究の断層モデルを重ねて示すと、図-4 のように被害橋梁のほとんどは断層線の近傍に位置していることがわかる。

図-3 震源断層の位置と余震の震源分布
(青点、緑点：余震の震源分布⁸⁾)

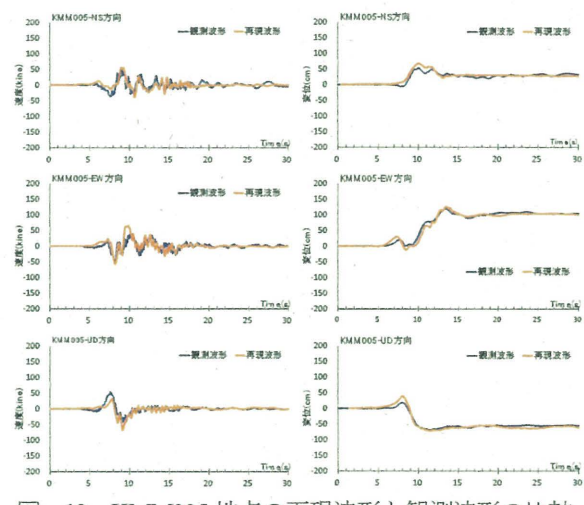
図-8～図-10に示す加速度記録の再現波形と観測波形の比較から、断層線に近いKiK-net 益城(KMMH16)(図-8)及び西原村小森地点(図-10)の再現性が高く、振幅の大きい主要動付近で、観測波形に近い波形特性を示していることが確認できる。一方、K-NET 大津(KMM005)地点(図-9)では、観測波形の高周波成分の再現性は低めである。その原因としては、震源断層破壊の不均質性や観測点の表層地盤による影響と考えられる。また、使用するJ-SHISの地盤データは主に深層地盤構造を対象としたため、波形の短周期成分の再現精度が低く今後の課題としたい。

図-9 KMM005 地点の再現波形と観測波形の比較
(加速度波形と加速度応答スペクトル)

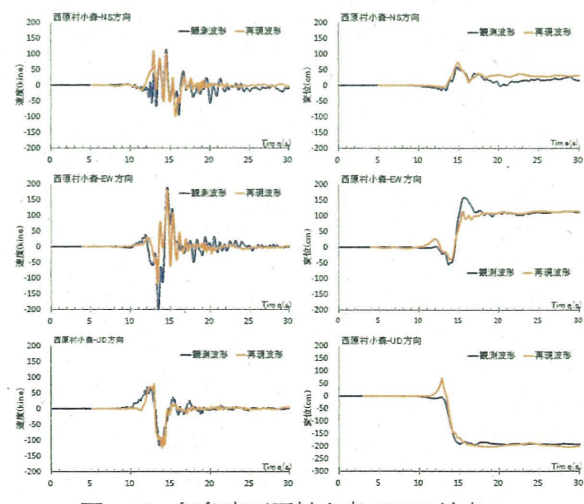
図-10 気象庁西原村小森 93048 地点の
再現波形と観測波形の比較
(加速度波形と加速度応答スペクトル)

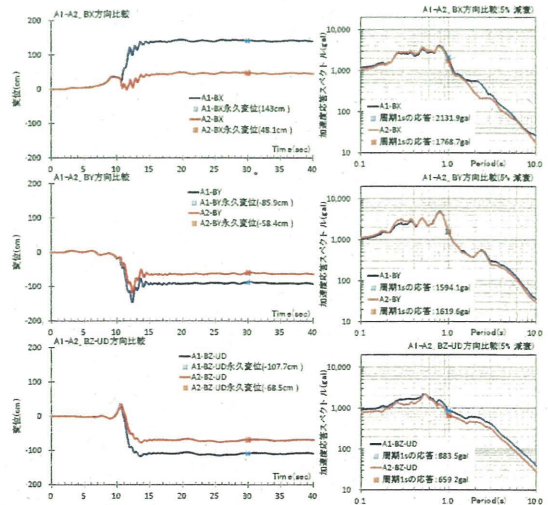
図-15 と図-16 に計算した A1 と A2 橋台付近の入力地震動の加速度波形と減衰定数 5% の加速度応答スペクトルを示す。

図-17 には、両橋台の変位波形と減衰定数 5% の加速度応答スペクトルの比較を示す。なお、図中の記号 BX, BY, BZ はそれぞれ、橋梁の橋軸、橋軸直角、鉛直成分を示す。これらの図から、後述する対象橋梁の固有周期において、水平方向で約 1000gal、鉛直方向で約 800gal にもなっていることがわかる。

図-16 俵山大橋 A2 橋台付近の地震動波形 (加速度波形と加速度応答スペクトル)

また、前述した入力地震動の加速度波形(図-16)と変位波形(図-17)から、最大加速度の発生時刻が最大変位の発生前になっていることが確認できる。これは、最大加速度が大きな断層変位を生じる前に本橋梁に作用していることになる。このことから、桁の地震時の挙動をまとめると、まず作用させた地震動の加速度により橋軸直角方向に近い方向に桁の振動が始まり、その後、断層変位が徐々に大きくなって、桁全体を橋軸方向に圧縮させるように挙動したと予想できる。

ここで、このようにボルトが破断した理由について考察する。まず、前述した図-16 からわかるように鉛直方向の加速度が非常に大きいため、この鉛直方向の加速度が最も大きな原因と考えられる。断層変位の影響も考えられるが、ボルトが破断した時刻から判断して、断層変位の影響は小さいと思われる。また、ここでは省略した

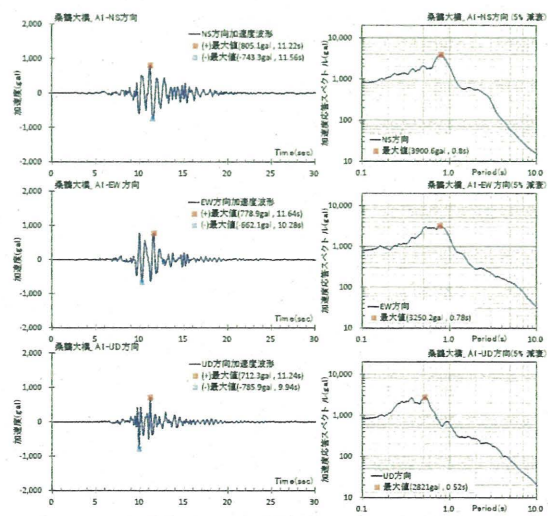
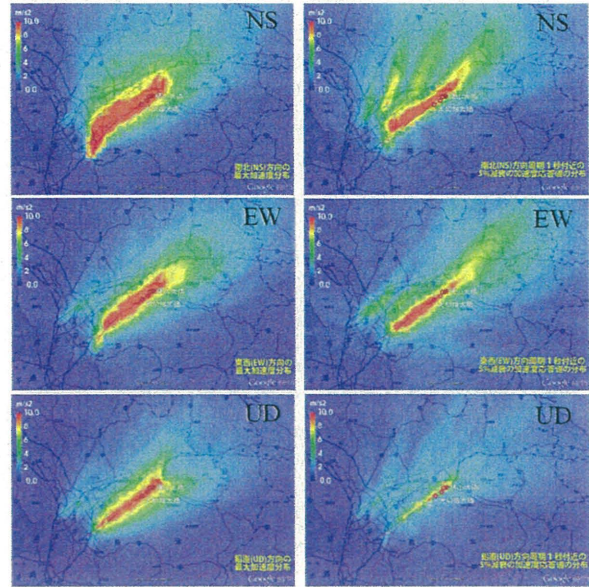
ここで、大きな被害を受けたすすきの原橋、扇の坂橋、桑鶴大橋および大切畑大橋の4橋に対しても、同様に各橋梁の橋脚毎の地震動を作成した。紙面の都合により、各橋梁のA1橋台のみの加速度波形と減衰定数5%の加速度応答スペクトルを図-19～図-22に示す。これらの地震動から、最大加速度振幅が1000gal近くに達し、周期1秒付近の加速度応答スペクトルが1500galを超えている。さらに、すすきの原橋、扇の坂橋、桑鶴大橋および大切畑大橋の4橋のNS成分の永久変位はそれぞれ80cm, 72cm, -30cm, 101cm, またEW成分永久変位は、それぞれ138cm, 123cm, -16cm, 131cmとなり、桑鶴大橋以外で、1m以上の大きな断層永久変位が発生することも確認している。このように断層近傍では、橋梁の位置関係によって、永久変位量はいろいろ変わり、また、最大加速度や応答スペクトルの特徴はかなり違っていることがわかる。今後は、これらの橋梁の被害メカニズムを解明するため、本論文で求めた波形を用いて、被害再現解析を実施する予定である。

図-19 すすきの原橋 A1 橋台付近の地震動波形 (加速度波形と加速度応答スペクトル)

図-20 扇の坂橋 A1 橋台付近の地震動波形 (加速度波形と加速度応答スペクトル)

図-21 桑鶴大橋 A1 橋台付近の地震動波形 (加速度波形と加速度応答スペクトル)

図-22 大切畑大橋 A1 橋台付近の地震動波形 (加速度波形と加速度応答スペクトル)

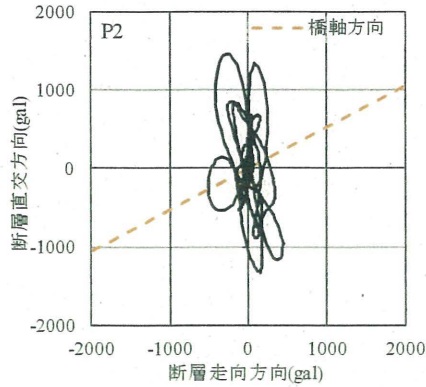
用させた入力地震動の中で水平2方向波形の加速度と変位の履歴を平面上に描くと図-31 のようになる。横軸が断層線方向、縦軸が断層線に対して垂直方向の値である。同図内に対象橋梁の橋軸方向も示している。この図から、変位(同図(b))の方向は概ね断層平行方向であるが、最大加速度(同図(a))の方向は断層直交方向であることが確認できる。桁の移動は、橋台と異なり加速度の影響を受け易いので、桁が橋軸直角方向に大きく移動した理由として、このように加速度の方向が橋軸直角方向に近い(断層変位方向と異なる)ことが原因と思われる。

図-31 入力地震動水平2方向波形の加速度と変位の履歴

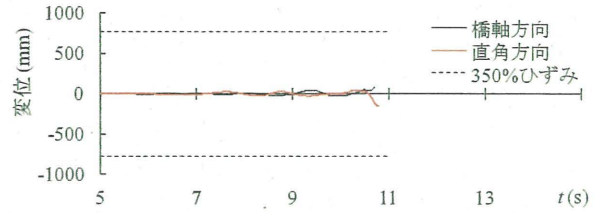
図-32 ボルト軸力とゴム支承ひずみの時刻歴

が支承位置および支間中央で桁の鉛直変位がほとんど同じであったことから、桁の振動による桁のたわみでボルトが引張破断した可能性は小さいと思われる。
