# 生涯学習施設としての中学校技術室の活用 (第1報)

—— 宮崎県内中学校技術室の施設・設備 ——

Practical Use of Technology Education Shops in Junior High Schools  
as Facilities for Lifelong Learning Part I

— The Facilities and Equipments of Technology Education Shops in Miyazaki Prefecture —

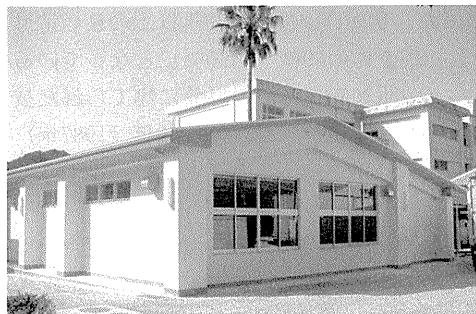
写真1 築10年以内のRC造技術室

特に最近の20年間では、RC造の技術室は71.8%を占め（写真1）、経年数35年以上のRC造は5校のみである（写真2）。次いで「鉄骨造、その他」が全体の50校（34.0%）となっているが、最近の20年間では少なく（写真3）、そのほとんどが昭和40年代前半以前に建てられた技術室である（写真4）。「木造」の建物は、18校（12.2%）で最も少なく、昭和62年（1987年）の木造建築物に関する基準改正に伴って建設された新しい技術室（写真5）と昭和30年代以前に建設された古い技術室（写真6）に分かれる。

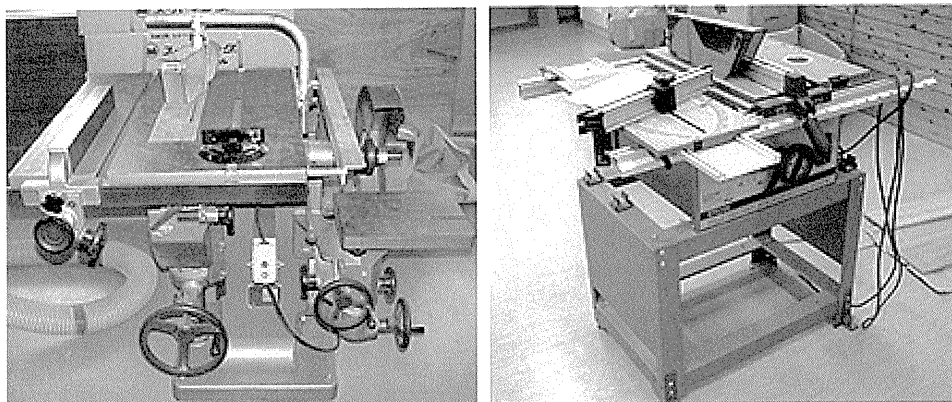
写真8 丸のこ盤の200V電源タイプ（左）と100V電源タイプ（右）の一例

近年購入される加工機械は、安全性、性能、価格、さらに移動の容易さもあって、100V電源タイプの小型加工機械が多く200V電源タイプの大型加工機械を廃棄する傾向にある。例えば、丸のこ盤の場合、現在設置されている機械の81%が大型加工機械であっても、最近の10年間（1992年以降）に購入された20台の70%が小型加工機械となっている（写真8）。
