# パルスレーザー照射欠陥の TEM 観察

## Transmission Electron Microscopic Observation of Defects Induced by Pulse Laser

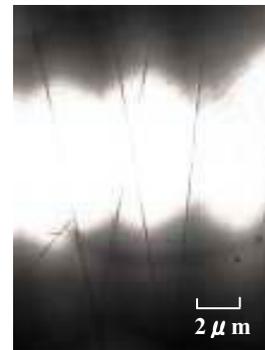
写真 1  
×5,000

Blank 試料を深さ  $300\mu\text{m}$  付近で、 $5000$  倍で観察すると写真 1 に示すような細い線状の欠陥が観察され、それ以外の欠陥は観察されなかった。この欠陥は不様で試料の所々で観察された。

このような欠陥が Blank 試料の他の深さに存在しているか確認するために、表面に近い深さでも同様に観察したが、このような線状の欠陥を観察することはできなかった。よってこの欠陥は  $300\mu\text{m}$  付近を含む試料内部に存在することが分かった。このような線状欠陥は明らかに研磨した際の機械的ダメージによる欠陥とは形態的に異なる。以後の観察においてこのような欠陥は、意図的に観察の対象から除外した。

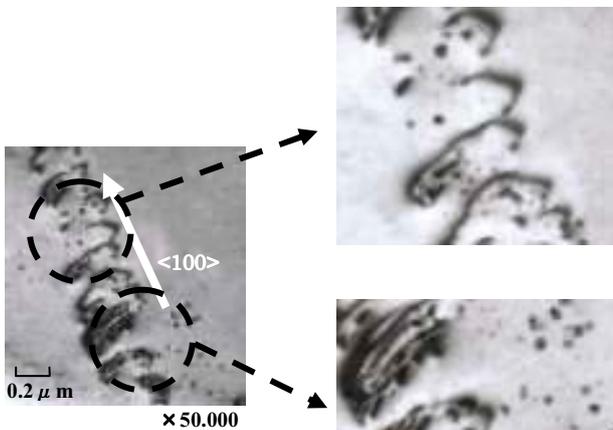
写真 6

深さ 300  $\mu\text{m}$  とは異なる写真 6 に示す欠陥が観察された。らせん状の転位に沿って黒点状の像が見られる。この様な転位近くに集中して黒点状の像がいく例か観察できた。この黒点状の像の特徴は、大きさが均一ではなく、単独では存在せず写真のように、まとまって存在し、列を成していることである。

2.2倍に拡大

欠陥によるゲッターリングの状況は直線状あるいは、らせん状の転位の近傍で集中的に見られる黒点状の像、及び特定の欠陥とは関わりなく局所的に集中して見られる黒点状の像の 2 つのタイプを観察することができた。黒点状の像を回折パターンと EDX を用いて解析した。回折パターンの解析では Si(100)面の回折パターンとは異なる Cu に近い格子定数に対応する回折点を 2 つ確認した。また、EDX データの解析から黒点状の像が Cu を多く含んでいることが分かった。

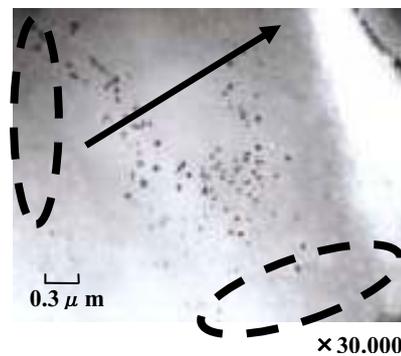
写真 7 に見られるように特定の欠陥と関わらない小さな黒点の集合も観察された。単独では存在せず、写真に見られるように集団を成している。これらの欠陥は繋がって観察され、点線の丸で示すエッチングされた穴のあいた部分の近くだけでなく、試料内部にまで伸び、局在して観察された。この欠陥は小さいため 30,000 倍の高倍率で観察して初めて確認できる。この点状の欠陥が何であるか TEM 像だけから判断できないので、この点状の欠陥について検討するために更に回折パターンとエネルギー分散型 X 線分析装置(EDX)による分析を行った。

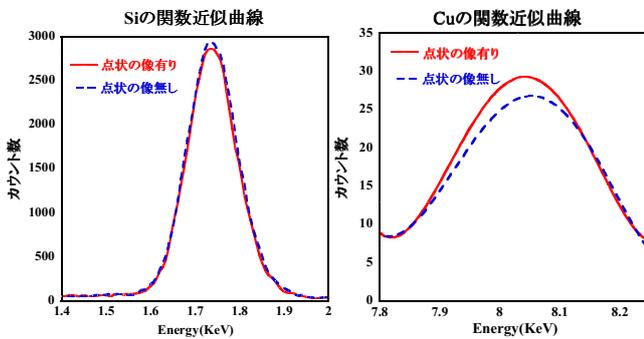
EDX を用いた。黒点状の像を含む領域と黒点状の像を含まない領域から得られた EDX の測定データより関数近似により得たデータを図 1 に示す。

図 1 の 2 つの近似曲線の比較から分かるように、黒点状の像を含む領域の値では Si の強度がやや小さく、Cu の強度が逆に大きいことが分かる。同様なデータは他の黒点状の像でも得られた。

用いた EDX 測定では TEM 内の試料ホルダーの成分が Cu であり、それによる強いバックグラウンドがある。従って僅かな違いではあるが、この黒点状の像が Cu であることを断定できないとしても、黒点状の像が Cu を多く含んでいると言うことはできる。

図 1 関数近似した EDX 測定データ
