2011年に発生した宮崎県における  
水不足の実態調査  
—川南原土地改良区の事例—

地域農業システム学科

地域水環境工学分野

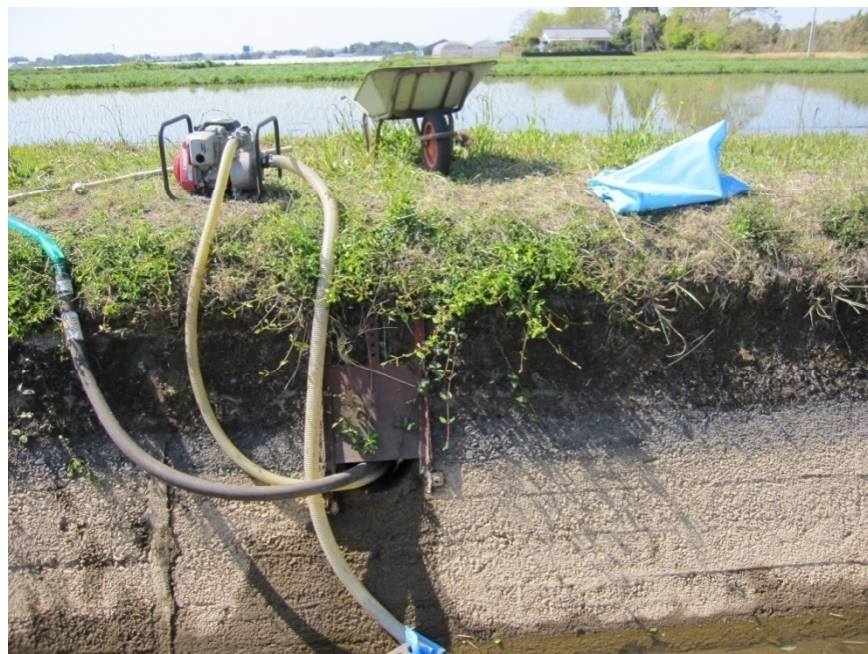
ポンプアップの様子  
(4月14日撮影 土地改良区より)

ポンプアップによる取水

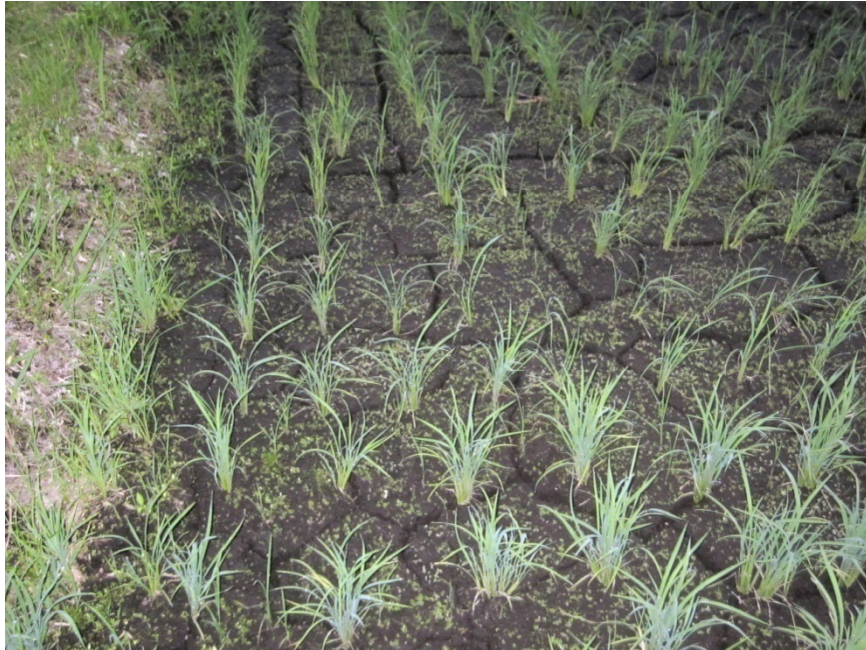
地割れの起こった田圃  
(5月11日撮影 土地改良区より)

砂礫層の土壌

→普通の水田より  
水が多く必要

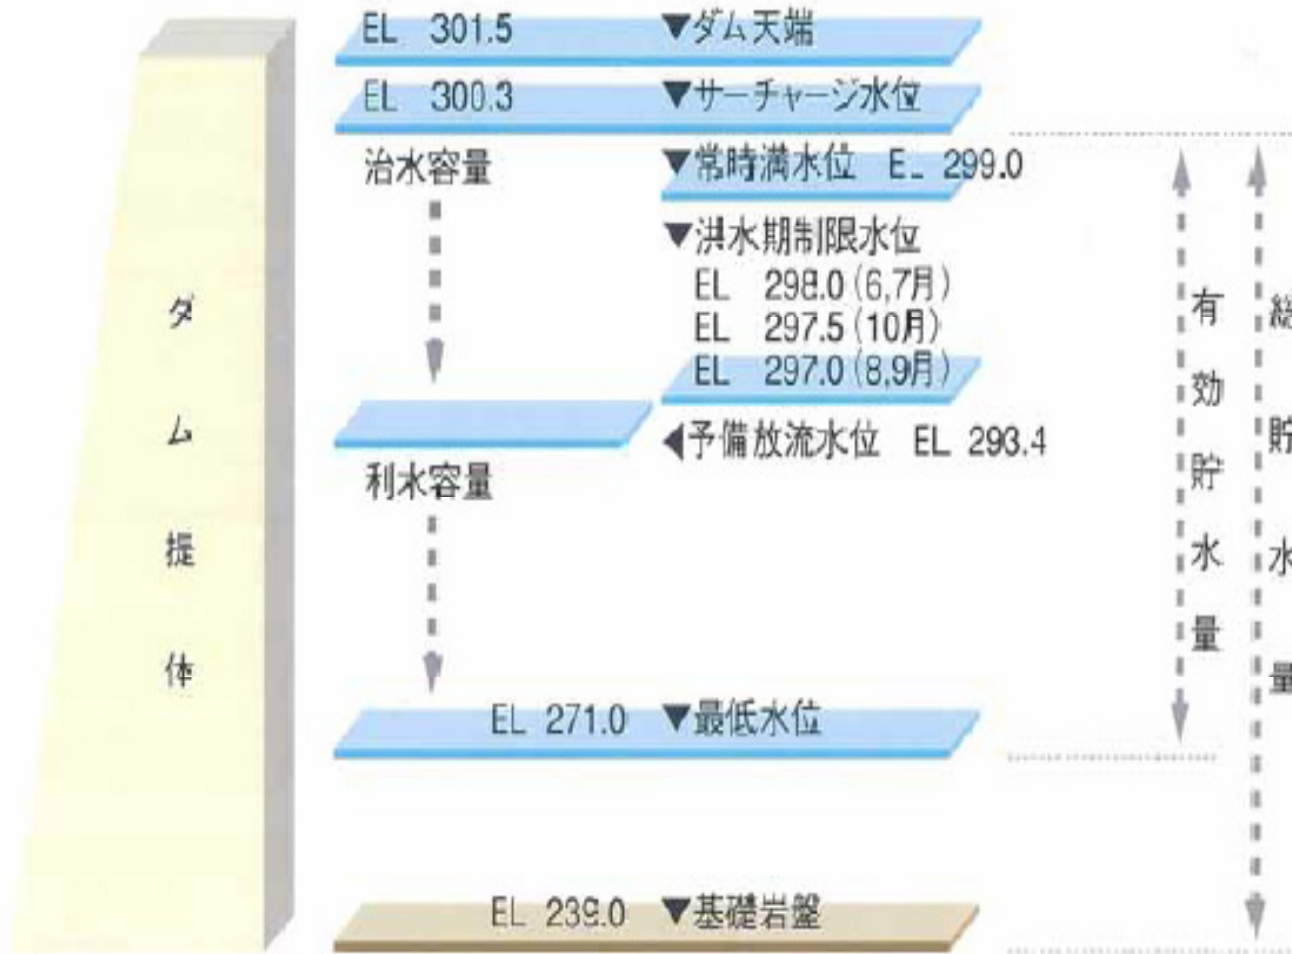
渡川ダムの容量(宮崎県HP『渡川ダム』より)

堤高: 62.5m

堤頂長: 173.0m

堤体積:

142600m<sup>3</sup>

総貯水量:

33,900,000m<sup>3</sup>

有効貯水量:

29,900,000m<sup>3</sup>

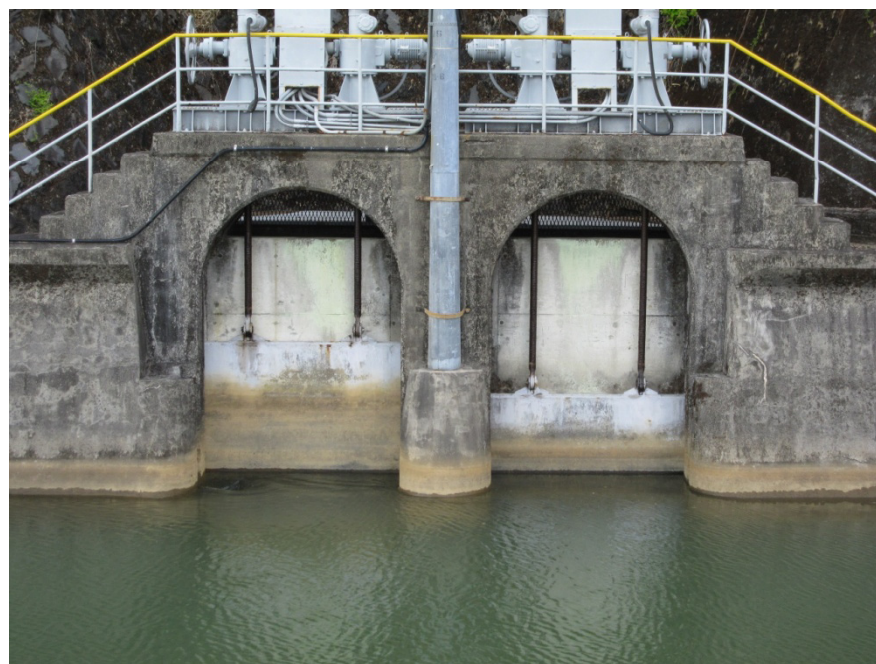
川南原用水取水ゲート  
(4月19日撮影 土地改良区より)
